# Besiktningssprotokoll

Försäkringsbesiktning för Anticimex Säljarsförsäkrat

Fastighetsbeteckning: Kvibille 22:46	
Fastighetsadress: Skogsgränd 5	
Postnummer: 305 78	Ort: Kvibille

Besiktningdatum: 2026-04-28	Protokollnummer: 69621704
Temperatur: 1 °C	Väderlek: Sol
Tekniker: Johan Dalsmark	
E-post: johan.dalsmark@Anticimex.se	
Kontor: Halmstad	
Närvarande: Fastighetsägare

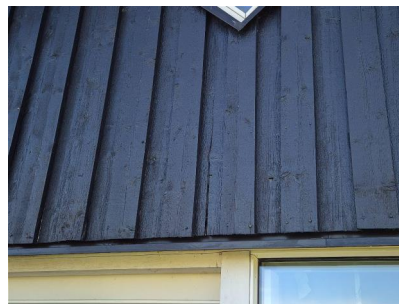
Otättheter samt rötskador noteras i fasadpanel.

När träkonstruktioner är i behov av målning/underhåll riskerar de samt omkringliggande konstruktioner att drabbas av fuktrelaterade skador på grund av sämre vattenavvisande förmåga.

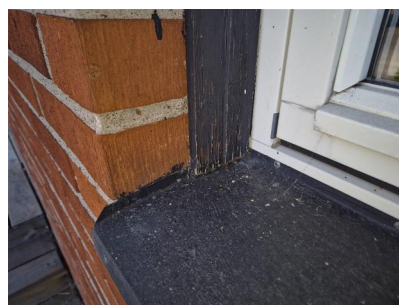
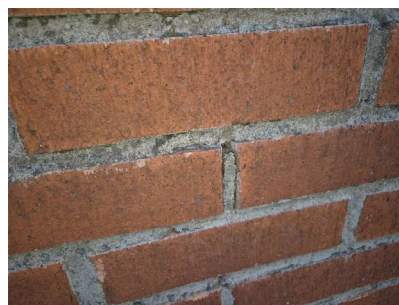
Fogsläpp noteras från tegelfasaden mot väster.

Torrspäckor noteras i smygbrädor.

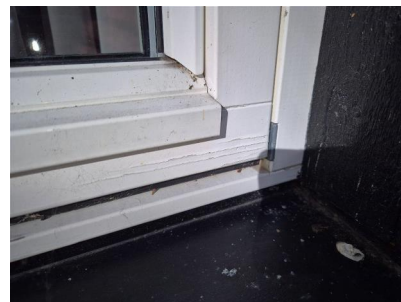
Färgsläpp noteras från fönster mot öster.

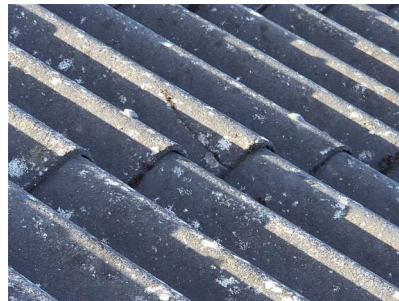
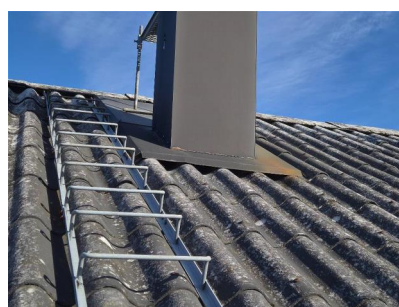
Yttertaket är äldre.  
Färgsläpp noteras från vindskiveplåtar.  
Eternitskivor är vädernötta.  
Sprickor noteras i eternitskivor.  
Plåtarbete till skorstenen följer inte taktäckningens utformning.  
Färgsläpp noteras från skorstenshuv.

Taktäckningen har enligt vår bedömning en begränsad livslängd. Eftersom husets taktäckning är äldre har det ett minskat motstånd mot vatteninträngning. Detta i sin tur kan leda till fuktskador på träläkt och vidare ner i underliggande konstruktioner.

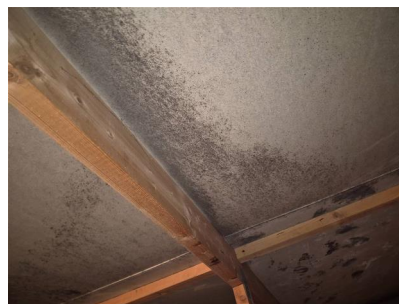
Mikrobiell påväxt noteras på underlagstaket av eternit.

Detta kan vara ett tecken på att vinden tillförs fukt inifrån bostaden. Observera att besiktning av bostadens ventilationssystem inte har ingått i uppdraget.

För att komma tillrätta med detta kan fukttillförseln inifrån bostaden behöva minskas. Det kan göras genom att ventilationen i bostaden förbättras samt att eventuella otätheter i vindsbjälklaget (tak-/väggvinklar, taklucka med mera) tätas. Läs Anticimex faktablad om uppvärmda vindsutrymmen för tips och råd.

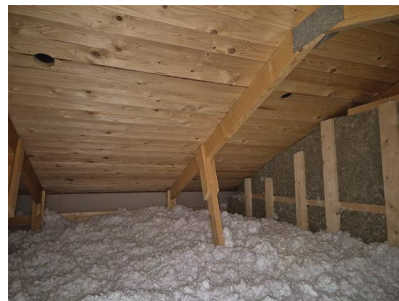
Inget att notera.

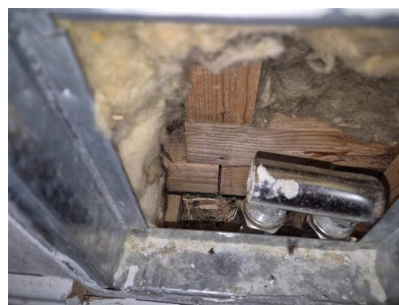
Huset är delvis grundlagt med betongplatta från bygnadsåret för ursprungsbyggnaden.

Via en inspektionslucka kan man se den rötskyddsbehandlade ytterväggssyllen. Ytterväggssyllen är placerad under golvnivån. Vid fuktkvotsmätning i ytterväggssyllen uppmättes en fuktkvot på 10%. Ingen avvikande lukt upplevdes i provhålet eller från provbit medtagen från syllen. Det är inte möjligt att se om syllen är placerad på ett fuktskydd.

Sovrum 3 har en uppreglad/flytande golvkonstruktion. Ingen avvikande lukt upplevs utmed golv/väggvinkeln.

Befintliga väggssyllar och golvkonstruktionen riskerar på grund av naturlig fuktpåverkan att drabbas av fuktrelaterade skador med mikrobiell påväxt och mikrobiell lukt som möjlig följd. Med rötskyddsbehandlade syllar finns en risk att en kemisk lukt uppstår som kan sprida sig till boendemiljön.
