Besiktningssprotokoll

Försäkringsbesiktning för Anticimex Säljarsförsäkrat

Fastighetsbeteckning: Lyngåkra 3:144	
Fastighetsägare: Roger Wohlin & Madelene Magnusson	
Fastighetsadress: Ekebergsvägen 8	
Postnummer: 305 60	Ort: Harplinge

Besiktningdatum: 2023-01-26	Protokollnummer: 67400225
Temperatur: 3 °C	Väderlek: Mulet
Tekniker: Daniel Levin	
E-post: Daniel.Levin@anticimex.se	
Kontor: Halmstad	
Närvarande: Roger Wohlin, fastighetsägare Madelene Magnusson, fastighetsägare

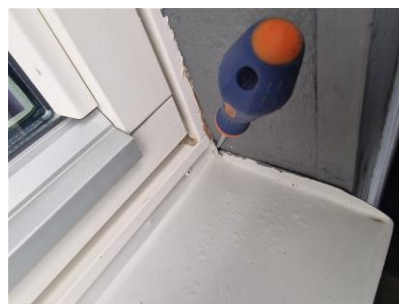
En del utav fönstrens underbleck är otäta vid gaveluppvikens infästningar. Bristerna medför att vatten kan tränga ner i bakomliggande konstruktioner med fuktrelaterade skador som möjlig följd.

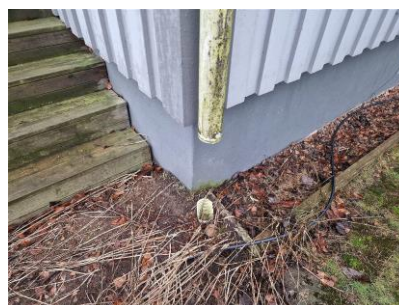
Stuprör mot norr är inte anslutet till markledning. Stuprör som inte är anslutet till markledning kan medföra en ökad fuktbelastning på grundmur/sockel som i sin tur kan leda till fuktrelaterade skador.

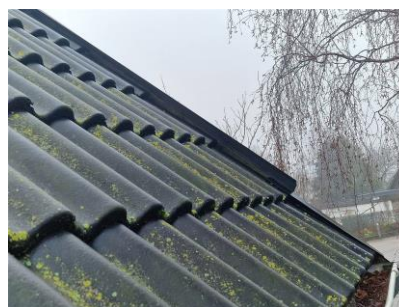
Skorstenens nedre plåtbeslag är inte fasonerad (följer inte takpannornas profilering).
Vindskiveplåtarna mot väster är inte falsade mot varandra och ligger inte i sitt rätta läge.

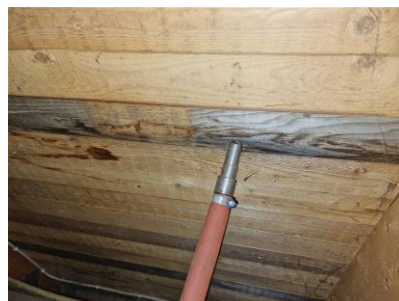
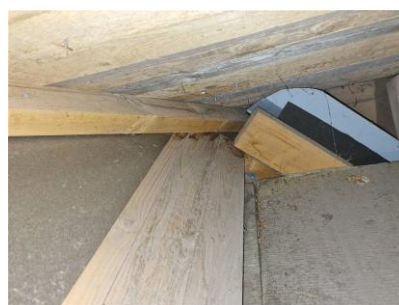
Missfärgningar finns lokalt på yttertaketets insida intill en genomföring mot öster.
Fuktkvoten mättes på missfärgningarna till över 28 %.
Missfärgningar noterades även vid takvinkeln mot öster utan förhöjda fuktindikationer.

Det finns risk för mikrobiell tillväxt om den relativa fuktigheten (RF) i luften är över 75 %, vilket i gran- och furuvirke motsvarar en fuktkvot (FK) på ca 17 %.

Det rekommenderas att kontakt tas med fackman för kontroll av orsak till och omfattning av de missfärgningar som noterats samt för bedömning av lämpliga åtgärder.

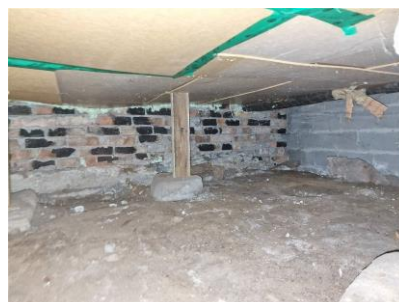
Mot öster (under köket) är bostaden grundlagd med krypgrund. Det finns ingen plastfolie på marken av sand. Stolpar står ned mot stenar utan fuktspärr. Blindbotten är av masonit. Fuktkvoten mättes i stolpar till mellan 16-18 %.

Det finns risk för mikrobiell tillväxt om den relativa fuktigheten (RF) i luften är över 75 %, vilket i gran- och furuvirke motsvarar en fuktkvot (FK) på ca 17 %.

Plintar/stolpar som står mot stenar eller direkt mot mark bör avskiljas med fuktskydd mot underlaget. Förhöjda fuktvärden indikerar att grunden delar av året är så fuktig att mikroorganismer kan komma att utvecklas. För att undvika detta så måste grundens klimat bli torrare. Se även bifogat faktablad "Uteluftsventilerade krypgrunder".

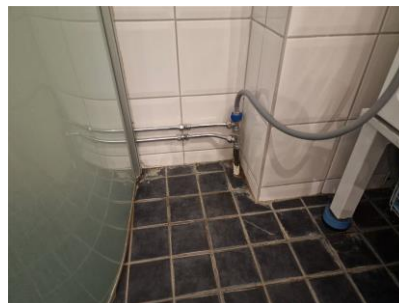
Golvfallet är bristfälligt utfört utanför duschplatsen. Rör genomföringar finns i golvet intill duschplatsen som sitter nära golv-/väggvinkeln. Tätskiktet är otätt intill dörren.

Bristerna medför att vatten kan tränga in i omkringliggande konstruktioner med fuktrelaterade skador som möjlig följd.

Vid fuktindikering som utfördes i utrymmet noterades inga förhöjda fuktindikationer.

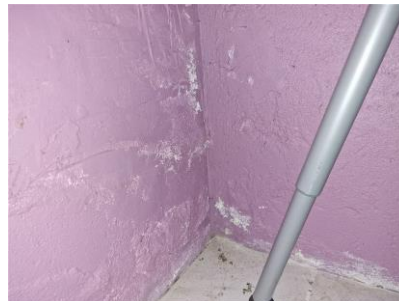
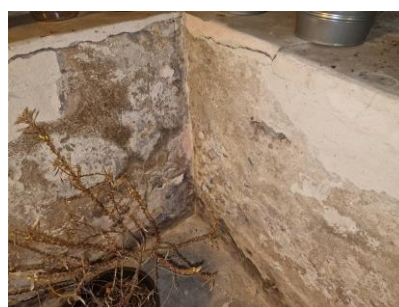
Källarens utvändiga fuktskydd bedöms vara äldre. Puts- och färgsläpp finns lokalt på källarväggar med förhöjda fuktindikationer.

Puts- och färg som släppt från underlaget invändigt på källarytterväggarna är ett tecken på att källarens utvändiga fuktskydd inte längre fungerar tillfredsställande.

För att åtgärda detta måste källarens utvändiga fuktskydd förbättras. Läs Anticimex faktablad om källare för tips och råd.

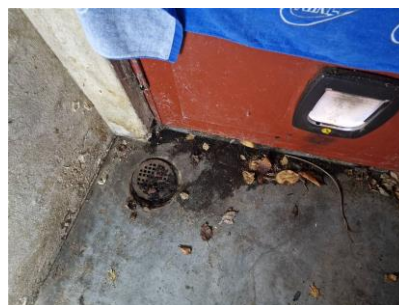
Vatten finns på golvet intill ytterdörren.

Det rekommenderas att kontakt tas med fackman för bedömning av lämpliga åtgärder.
