Besiktningssprotokoll

Försäkringsbesiktning för Anticimex Säljarsförsäkrat

Fastighetsbeteckning: GULLBRANDSTORP 1:691	
Fastighetsägare: Magnus & Veronica Sickeldal	
Fastighetsadress: Dammvägen 39	
Postnummer: 305 64	Ort: Gullbrandstorp

Besiktningdatum: 2023-12-12	Protokollnummer: 68002269
Temperatur: -1 °C	Väderlek: Sol
Tekniker: Bengt Olsson	
E-post: bengt.olsson@anticimex.se	
Kontor: Halmstad	
Närvarande: Magnus Sickeldal

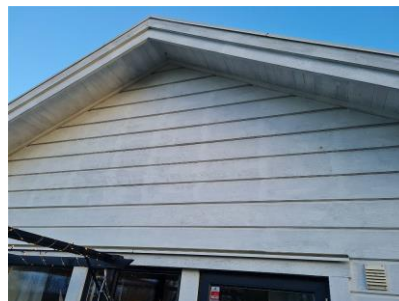
Utvändigt / Fasad

Fasaden är något ojämnt målad.

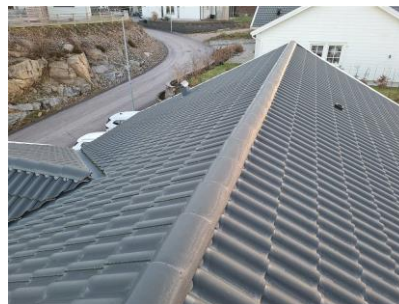
Utvändigt / Tak

- ✓ Inget att notera.
Taket har av säkerhetsskäl endast besiktigats från marken, stege rest mot takfoten samt från den fasta takstegen.

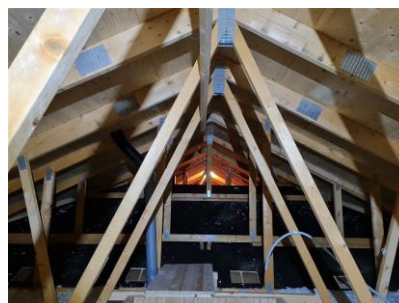
Utvändigt / Vind

- ✓ Inget att notera.

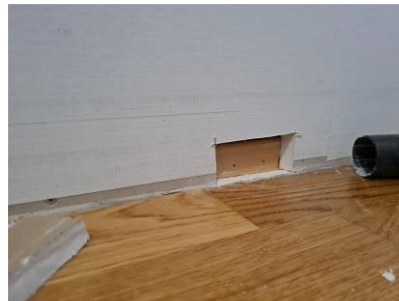
Vid innerväggen mellan vardagsrum och allrum demonterades golvlisen och ett hål gjordes i den bakomliggande gipsskivan. Syllen består av obehandlat trä och ligger med sin undersida i nivå med betongplattan.

Fuktkvoten i syllen mättes till 8%.

Vid luktundersökning i provhålet kunde ingen avvikande lukt kännas.

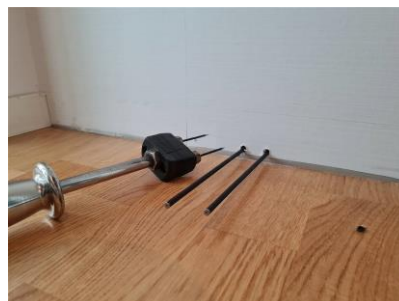
Vid ytterväggen mot söder i vardagsrummet demonterades golvlisen och ett hål borrades 10 cm in i väggen.

Fuktkvoten i syllen mättes till 9%. Vid luktundersökning i provhålet kunde ingen avvikande lukt kännas.

Det finns risk för mikrobiell tillväxt om den relativa fuktigheten (RF) i luften är över 75%, vilket i gran- och furuvirke motsvarar en fuktkvot (FK) på ca 17%. Vid en långvarig fuktkvot på >28% finns risk för rötskador.

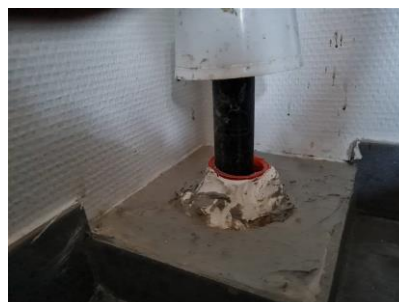
Entréplan / Tvättstuga/groventré

Det finns rörgenomföringar vid klacken i rummets hörna (inkommande vatten) samt vid klacken under frånluftsvärmepumpen (vattenledningar) där det saknas tätning mellan medieröret och skyddsöret.

Vid fuktindikering i utrymmet kunde inga förhöjda indikationer påvisas.

Det rekommenderas att en tätning monteras mellan medierör och skyddsör.
