Besiktningssprotokoll

Anticimex Överlåtelsebesiktning av småhus - nivå 2

| Fastighetsadress: Älgvägen 9 | |

| Besiktningdatum: 2022-08-23 | Protokollnummer: 67102438 |

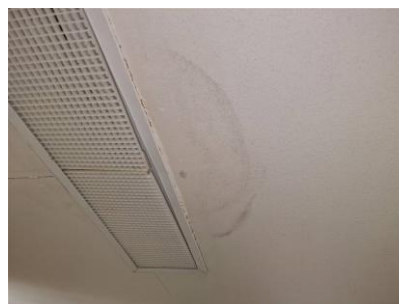
Missfärgningar finns i taket.

För att utreda orsaken till och omfattningen av missfärgningarna rekommenderas att en fördjupad undersökning utförs.

Färgsläpp noteras från betonggolvet.
Missfärgningar noteras på putsens nederkant.

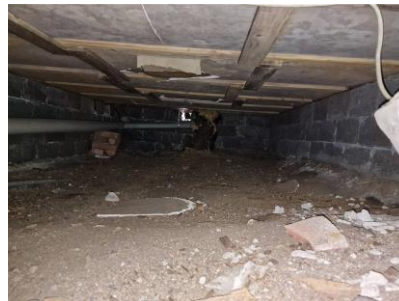
Krypgrunden nås via en lucka i källaren.

Marken består av sand, grundmuren av betonghålstén, blindbotten av gipsskivor, blindbottenläkt av obehandlat trä och syllar av både obehandlat och rötskyddsbehandlat virke. Fuktkvoten i trädetaljerna uppmättes till över 28%. En mikrobiell lukt kunde upplevas i utrymmet.

Mikrobiell påväxt och missfärgningar finns på gipsskivorna. Grundmuren har fuktgenomslag i form av saltutfällningar. Avloppsröret till vasken är rostangripet.

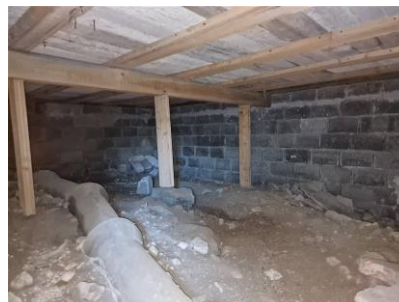
Marken består av sand, grundmuren av betonghålstén, blindbotten av plank och gipsskivor, stöttor och bärlinor av obehandlat trä och syllar av rötskyddsbehandlat virke. Fuktkvoten i trädetaljerna uppmättes till över 28%. En mikrobiell lukt kunde upplevas i utrymmet.

Några gipsskivor har lossnat från bjälklaget. Stöttorna står på marken utan mellanliggande fuktspärr. Mikrobiell påväxt och missfärgningar finns på gipsskivorna.

Risk för mikrobiell tillväxt föreligger om den relativa fuktigheten i den omgivande luften är över 75% vilket i gran- och furuvirke motsvarar en fuktkvot på ca 17%. Vid en långvarig fuktkvot på >28% finns risk för rötskador.

För att utreda orsaken till och omfattningen av missfärgningarna, den mikrobiella påväxten/luften samt den förhöjda fuktkvoten rekommenderas att en fördjupad undersökning utförs.

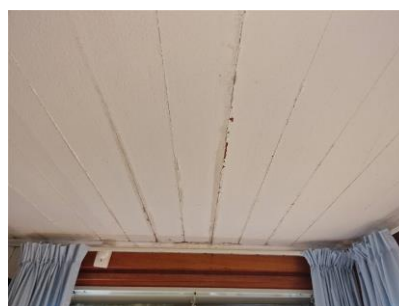
Missfärgningar finns i taket.

Missfärgningar kan bero på olika saker och kan vara ett tecken på ett tidigare eller pågående läckage. För att kontrollera orsaken till och omfattningen av missfärgningarna rekommenderas att en fördjupad undersökning utförs.

Vid fuktindikering mot missfärgningarna kunde inga förhöjda indikationer påvisas.

Sprickor noteras i putsen bakom kakelugnen.
