Besiktningssprotokoll

Försäkringsbesiktning för Anticimex Säljarsförsäkrat

Fastighetsbeteckning: Bäckagård 1:127	
Fastighetsägare: Eva Gunnel Pehrsson	
Fastighetsadress: Pastellgränd 19	
Postnummer: 302 71	Ort: Halmstad

Besiktningdatum: 2022-12-07	Protokollnummer: 67304611
Temperatur: -2 °C	Väderlek: Molnigt
Tekniker: Johan Dalsmark	
E-post: johan.dalsmark@Anticimex.se	
Kontor: Halmstad	
Närvarande: Eva Gunnel Pehrsson, fastighetsägare samt två söner

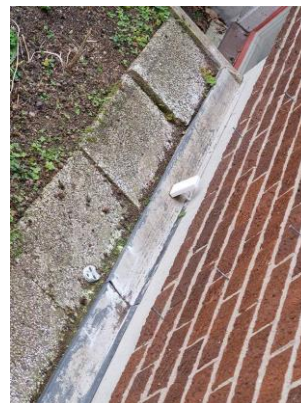
Utvändigt / Markförhållanden

Utvändigt fuktskydd ligger oskyddat ovan mark.

Risk finns att det utvändiga fuktskyddet skadas och funktionen försämras.

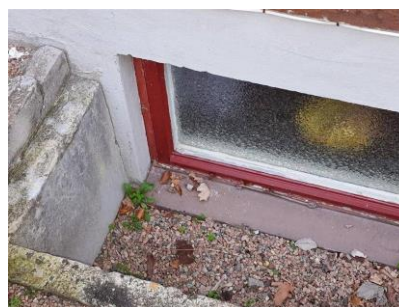
Utvändigt / Fönster

Otätthet noteras till vänster om fönsterbleck vid källarfönster mot väster.

Bristen medför ökad risk att vatten kan tränga ner i bakomliggande konstruktion med fuktrelaterade skador som möjlig följd.

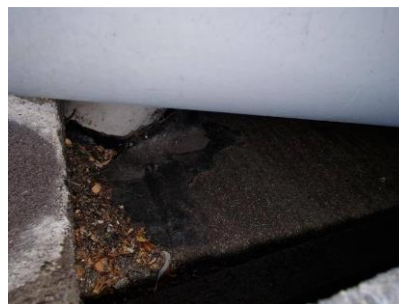
Utvändigt / Tak

Taket är sedan byggnationen och har passerat åldern för sin tekniska livslängd. Glipor noteras vid takpappens anslutning mot avloppsluftaren, inne på sidovinden noteras missfärgningar intill avluftaren. För att utreda orsaken till och omfattningen av detta rekommenderas att en fördjupad undersökning utförs.

Otäteter noteras mellan takpappen och anslutning mot avloppsluftaren.

Bristen medför ökad risk att vatten kan tränga ner i bakomliggande konstruktion med fuktrelaterade skador som möjlig följd.

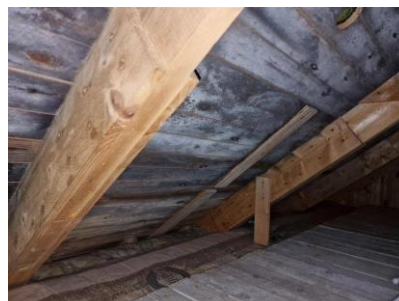
Utvändigt / Vind

Mikrobiell påväxt finns på underlagstaket.

Den upptäckta mikrobiella påväxten på underlagstaket kan vara ett tecken på att vinden tillförs fukt inifrån bostaden och/eller uteluften.

Uteluft tillförs vinden utifrån via kanal med fläkt.

Vi rekommenderar en fördjupad undersökning för att bedöma orsak och omfattning.

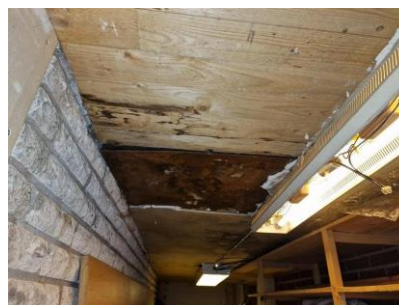
Utvändigt / Förråd intill garage

Vid fuktindikering mot missfärgningen kunde inga förhöjda fuktindikationer påvisas.

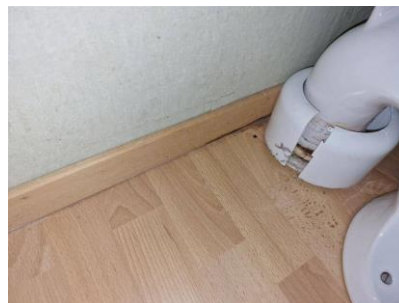
Entréplan / Toalett

🔍 Vid fuktindikering i utrymmet noterades förhöjda fuktindikationer lokalt vid avloppsröret till toalettstolen. Golvet/golvlisten bakom toalettstolen är missfärgade.

För att utreda orsaken till och omfattningen av den förhöjda fuktindikeringen och missfärgningen rekommenderas att en fördjupad undersökning utförs.

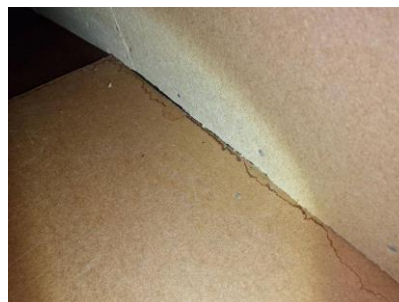
Övre plan / Sidovind mot nordost

Missfärgning noteras på upphöjning.

Vid fuktindikering mot missfärgningen kunde inga förhöjda fuktindikationer påvisas.

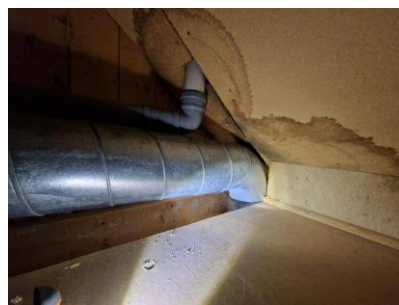
Övre plan / Sidovind mot sydväst

Missfärgning och mikrobiell påväxt noteras vid genomföring för avloppsavluftare.

Vid fuktindikering mot missfärgningen kunde inga förhöjda fuktindikationer påvisas.

Se vidare under "Utvändigt/tak"

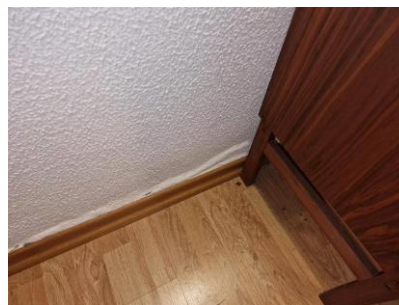
Källarplan / Gillestuga

Färgsläpp noteras lokalt i nederkant av ytterväggar.
