Besiktningssprotokoll

Försäkringsbesiktning för Anticimex Säljarsförsäkrat

Fastighetsbeteckning: Kvibille 22:7	
Fastighetsadress: Sallevägen 4	
Postnummer: 305 78	Ort: Kvibille

Besiktningdatum: 2025-03-07	Protokollnummer: 68878172
Temperatur: 2 °C	Väderlek: Klart
Tekniker: Pontus Kautto	
E-post: pontus.kautto@anticimex.se	
Kontor: Halmstad	
Närvarande: Dödsbodeläggarens make

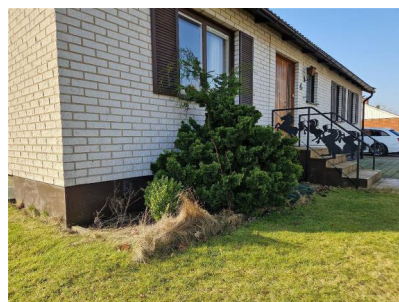
Utvändigt / Markförhållanden

Växter finns i anslutning till byggnaden.

När det finns rabatter och växter nära byggnaden finns risk att fukt stannar kvar i väggarna. Detta kan i sin tur orsaka invändiga fuktskador. Växternas rötter kan också skada grundmuren och sätta dräneringsledningen ur funktion.

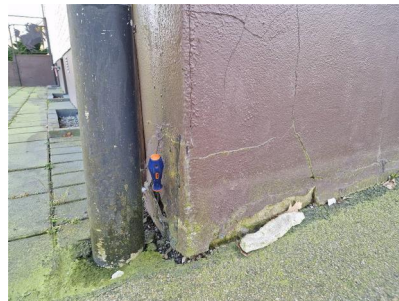
Utvändigt / Sockel

Sprickor finns i sockel.

Detta kan leda till fukt- och frysskador i konstruktionen som möjlig följd.

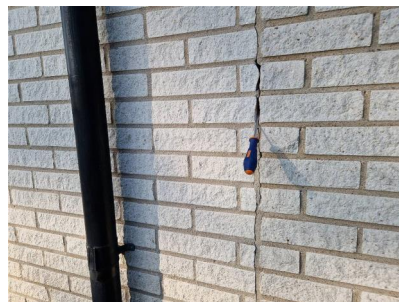
Utvändigt / Fasad

Sprickor finns i tegelfasaden.

Detta kan leda till fukt- och frysskador i konstruktionen som möjlig följd.

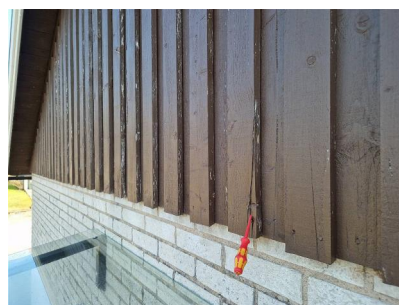
Torrspäckor och färgsläpp samt mindre rötskador förekommer lokalt på fasadpanelen.

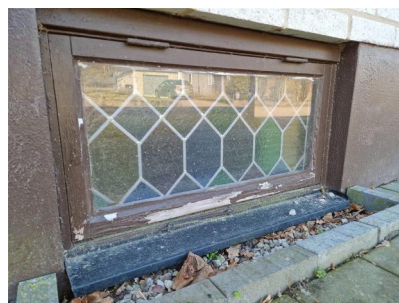
Utvändigt / Fönster

Torrspäckor och färgsläpp samt mindre rötskador förekommer lokalt på flertalet fönster.

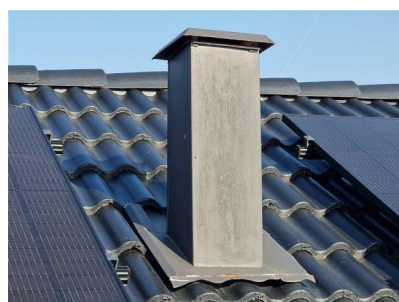
Utvändigt / Tak

Takhuvorna på yttertaket är inte utbytta i samband med takreoveringen. Otätheter förekommer lokalt mellan takhuvornas plåtbeslag och betongpannorna. Någon takfotsplåt finns inte monterad och underlagsduken är blottad för väder och vind. De nedersta pannraderna är inte fixerade.

Bristerna i den utvändiga taktäckningen kan leda till att regn- eller smältvatten tränger ner i underliggande takkonstruktion och orsakar fuktrelaterade skador som möjlig följd.

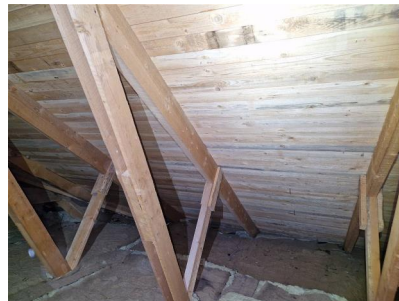
Utvändigt / Vind

Mikrobiell påväxt förekommer på underlagstaket.

Den upptäckta mikrobiella påväxten på underlagstaket kan vara ett tecken på att vinden tillförs fukt inifrån bostaden och/eller uteluften.

Vid stickprovsvis fuktkvotsmätning i träkonstruktionerna uppmättes fuktkvoten till 13-15 %.

Det finns risk för mikrobiell tillväxt föreligger om den relativa fuktigheten (RF) i den omgivande luften är över 75% vilket i gran- och furuvirke motsvarar en fuktkvot (FK) på ca 17%.

Vi rekommenderar en fördjupad undersökning för att bedöma orsaken till och omfattningen av den mikrobiella påväxten.

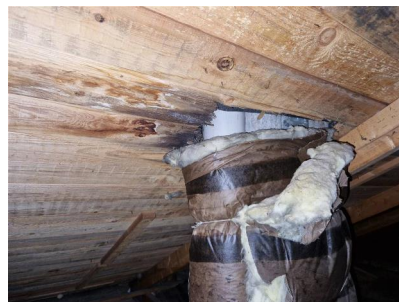
Fuktfläckarna/missfärgningarna som noterades på underlagstaket i vindsutrymmet har enligt uppgifter uppstått innan takomläggningen 2021.

Äldre fuktfläckar/missfärgningar noterades lokalt intill takgenomföringarna åt norr.

Vid fuktindikering mot fuktfläckarna/missfärgningarna noterades inga förhöjda fuktindikationer.

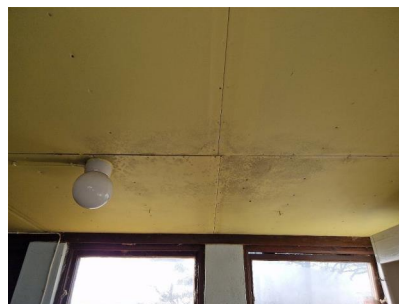
Utvändigt / Garage invändigt

- Mikrobiell påväxt noterades lokalt på innertaket i det uppvärmda garaget.

Vid fuktindikering mot den mikrobiella påväxten noterades inga förhöjda fuktindikationer.

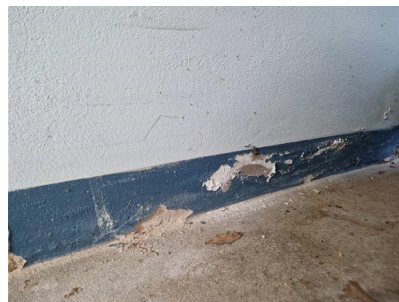
- Färgsläpp och salt -/kalkutfällningar förekommer lokalt på nederdelen av de uppmurade ytterväggarna.

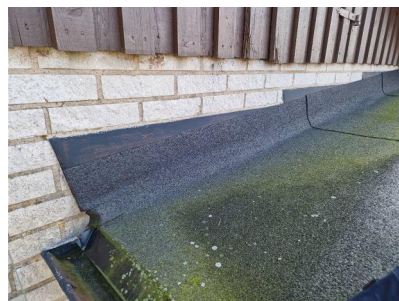
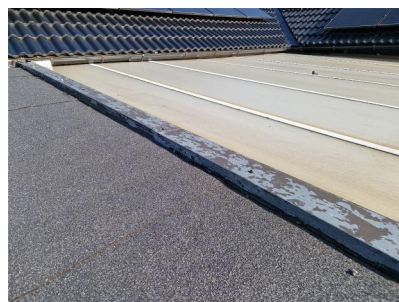
Utvändigt / Garage utvändigt

- Anslutning mellan garagetak och gavelvägg är bristfälligt utförd. Äldre plåtdetaljer på yttertaket är inte utbytta i samband med takreoveringen. Torrspäckor och färgsläpp samt mindre rötskador förekommer på vindskivorna.

Brister i den utvändiga taktäckningen kan leda till att regn- eller smältvatten tränger ner i underliggande takkonstruktion och orsakar fuktrelaterade skador som möjlig följd.

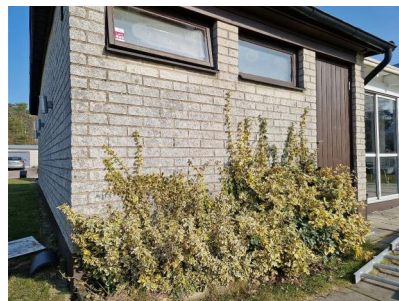
- Växter finns i anslutning till byggnaden.

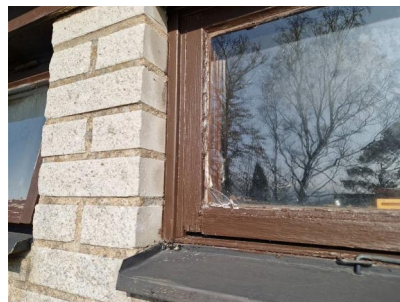
- Torrspäckor och färg-/kittläpp samt mindre rötskador förekommer på fönstren.
En sprucken ruta noterades på ett av fönstrena.

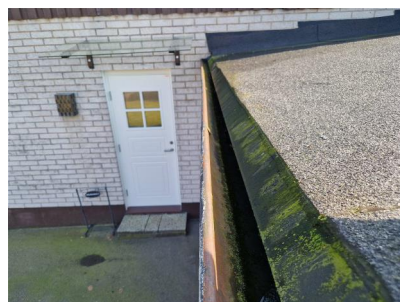
- Färgsläpp och mindre rostangrepp förekommer på hängrännor och stuprör.

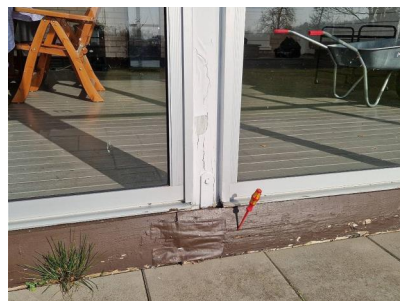
Utvändigt / Uterum

Torrspäckor och färgsläpp samt mindre rötskador förekommer lokalt på träkonstruktionerna.

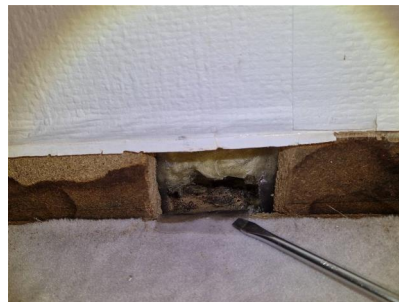
Entréplan / Grundläggning

- ▲ Utbyggnaden är grundlagd med en betongplatta på mark utan underliggande isolering. Ovanpå betongplattan finns en flytande golvkonstruktion.

Vid besiktningstillfället uppvisades konstruktionsritningarna av utbyggnaden åt söder. Golvkonstruktionen består ovanifrån sett av heltäckningsmatta, golvspånskiva, 70 mm cellplast och en plastfolie diktad betongplattan.

En golvlist demonterades i allrummet till ytterväggen åt söder och ett provhål togs i den bakomliggande spånskivan. Ingen avvikande lukt upplevdes från provhålet. Konstruktionen består inifrån sett av spånskiva, plastfolie och en isolerad träregelstomme. Syllen är av obehandlat virke och ligger med sin ovansida ca 6 cm under invändig golvnivå. Det går ej att avgöra om syllen ligger på en fuktspärr mot betongplattan. Vid fuktkvotsmätning i syllen uppmättes fuktkvoten till 15-16 %.

Det finns risk för mikrobiell tillväxt föreligger om den relativa fuktigheten (RF) i den omgivande luften är över 75% vilket i gran- och furuvirke motsvarar en fuktkvot (FK) på ca 17%.

Befintlig golvkonstruktion samt väggsyillar riskerar på grund av naturlig fuktpåverkan att drabbas av fuktrelaterade skador med mikrobiell påväxt som möjlig följd. Finns det rötskyddsbehandlat virke i konstruktionerna kan även en kemisk lukt förekomma.

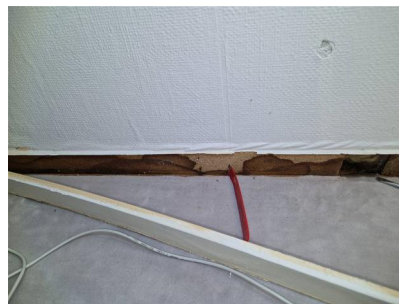
Entréplan / Allrum

🔍 Fuktbläckor noterades lokalt på väggen under fönstret åt söder bakom golvlisen.

Fuktfläckar kan bero på olika saker, och kan vara ett tecken på en tidigare eller en pågående fuktskada.

Vi rekommenderar en fördjupad undersökning för att bedöma orsaken till och omfattningen av de noterade fuktfläckarna.

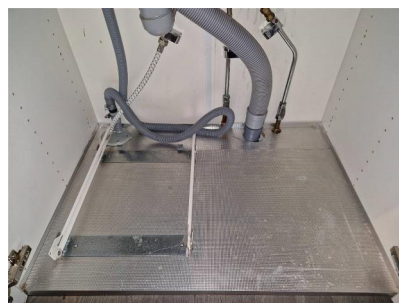
Entréplan / Kök / Matplats

⚠️ Otätheter noterades intill genomföringarna i fuktskyddet till diskbänksskåpet. Diskmaskinens avloppsslang är inte fixerad. Fuktskydd saknas under kyl/frys.

Utan fuktskydd är det svårt att upptäcka läckage. Vatten kan då tränga in i omkringliggande konstruktioner och orsaka fuktskador som möjlig följd.

Vid fuktindikering mot golvytan framför diskbänksskåpet samt vitvaror kunde inga förhöjda fuktindikationer påvisas.

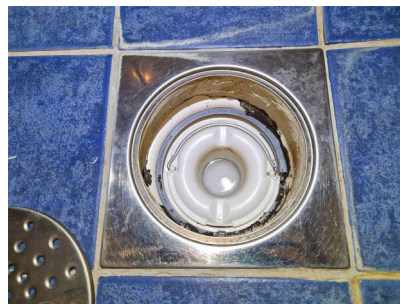
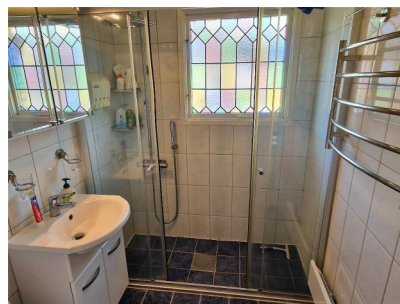
Entréplan / Dusch/Wc

- 🔍 Våtutrymmet har äldre yt-/tätskikt. Tätskiktet är bristfälligt anslutet till golvbrunnen. Avrinningen är begränsad på grund av den täta sockeln till duschväggen. Fönstret är olämpligt placerat i duschzonen. Gumminippeln till handfatets avloppsrör är placerad under golvnivån.

Utrymmet är äldre och har passerat tiden för sin tekniska livslängd.

Vid fuktindikering i utrymmet noterades lokalt förhöjda fuktindikationer.

Renovering av utrymmet rekommenderas. Kontakta en behörig våtrumsentreprenör för en renovering. I samband med renoveringen bör omkringliggande konstruktioner kontrolleras för att upptäcka eventuella följskador.

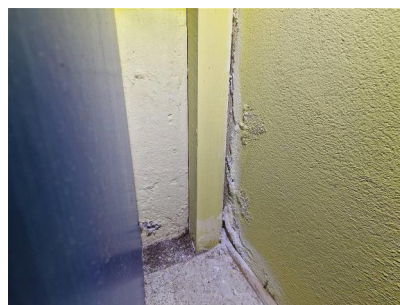
Källarplan / Allmänt

- 🔍 En svag mikrobiell lukt upplevdes vid inträdet till källarplan.

- 🔧 Puts- och färgsläpp finns på källarväggar.

Puts- och färg som släppt från underlaget invändigt på källarytterväggarna är ett tecken på att källarens utvändiga fuktskydd inte längre fungerar tillfredsställande.

Vi rekommenderar en fördjupad undersökning för att bedöma orsaken till och omfattning av den mikrobiella lukten.

För att åtgärda detta måste källarens utvändiga fuktskydd förbättras. Läs Anticimex faktablad om källare för tips och råd.

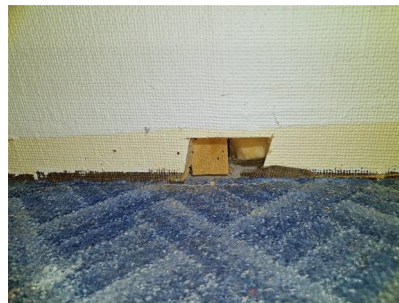
Källarplan / Grundläggning

I källaren finns uppreglade väggkonstruktioner. Tapeter finns på några utav väggarna. Laminatgolv och heltäckningsmatta finns monterat på betonggolvet i några utav rummen. Plastmatta finns monterat på golvet i toaletten.

Vid stickprovsvis luktkontroll längs golvlisterna kunde en svag mikrobiell lukt kännas bitvis.

En golvlist demonterades till källarytterväggen i gillestugan åt öster och ett provhål togs i den bakomliggande träfiberskivan. En mikrobiell lukt upplevdes från provhålet. Konstruktionen består inifrån sett av träfiberskiva, spikläkt och mineralull diktan källarytterväggen. Vid fuktkvotsmätning i en obehandlad spikläkt uppmättes fuktkvoten till 20-21 %.

Det finns risk för mikrobiell tillväxt föreligger om den relativa fuktigheten (RF) i den omgivande luften är över 75% vilket i gran- och furuvirke motsvarar en fuktkvot (FK) på ca 17%.

Det rekommenderas att alla organiska och ångtäta material som finns monterade direkt mot källarväggarna och betongplattan rivs ut. Bakomliggande ytor rengörs noggrant innan man eventuellt återställer med fukt- och luktsäkra konstruktioner.

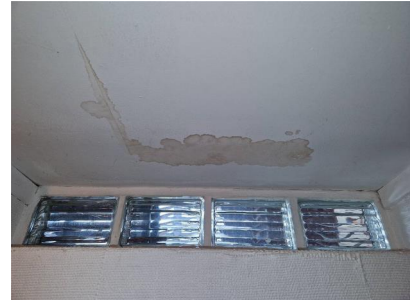
Källarplan / Hall

En fuktfläck noterades lokalt på innertaket under köksdelen.

Fuktfläckar kan bero på olika saker, och kan vara ett tecken på en tidigare eller en pågående fuktskada.

Vid fuktindikering mot fuktfläcken noterades något förhöjda fuktindikationer.

Vi rekommenderar en fördjupad undersökning för att bedöma orsaken till och omfattningen av de noterade fuktfläckarna.
