# Besiktningsprotokoll

Försäkringsbesiktning för Anticimex Säljarförsäkrat

| Fastighetsadress:<br>Ljungbyvägen 103 | |

| Besiktningsdatum:<br>2025-06-10 | Protokollnummer:<br>69041576 |

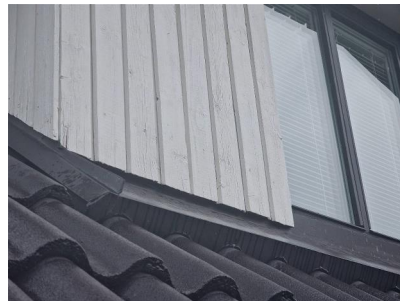
Mindre torrspäckor finns i nederkant av fasaden vid takkupan.

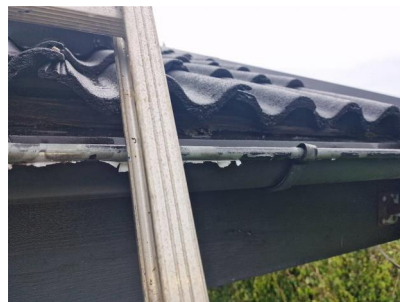
Färgsläpp finns från hängrännor.

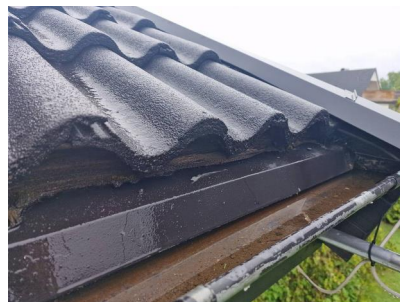
Rötskadade läktbrädor förekommer på vinkeln åt söder.

**Kommentar:**  
Nya läktbrädor är på plats.

Kontakta fackman för kontroll av orsak och omfattning samt för bedömning av lämpliga åtgärder.

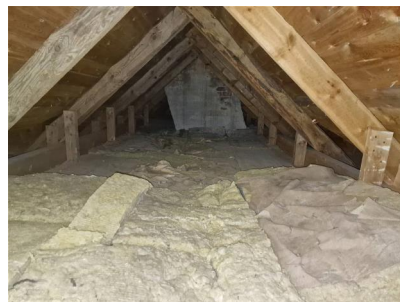
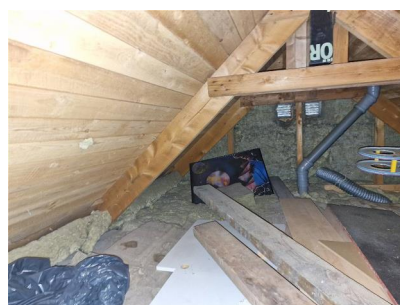
Vinden är endast kontrollerad från luckan samt den östra delen.

Den västra delen saknar gångplan.

Vi rekommenderar en besiktning när gångplan lagts ut.

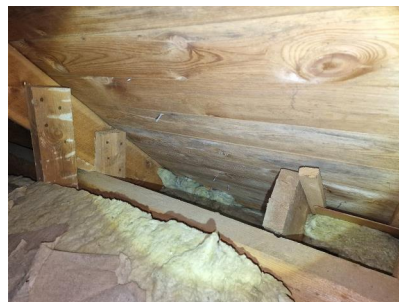
Mikrobiell påväxt finns på underlagstaket ned mot sidovindarna.

Fuktkvoten i underlagstak/takbjälkar uppmättes till 10 %.

Den upptäckta mikrobiella påväxten på underlagstaket är ett tecken på att vinden har tillförts eller tillförs fukt inifrån bostaden. Observera att besiktning av bostadens ventilationssystem inte har ingått i uppdraget.

För att komma tillrätta med detta kan fukttillförseln inifrån bostaden behöva minskas. Det kan göras genom att ventilationen i bostaden förbättras samt att eventuella otätheter i vindsbjälklaget (tak-/väggvinklar, taklucka med mera) tätas. Läs Anticimex faktablad om uppvärmda vindsutrymmen för tips och råd.

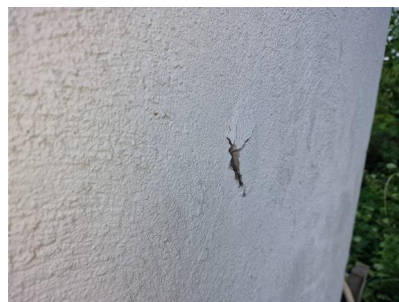
Färgsläpp och enstaka putssläpp finns på garagets fasad.

Algpåväxt förekommer i takutsprånget.

Hängrännen åt norr är fylld med löv.

Mindre torrsprickor finns i träfasaden.

Garageportens beklädnad är formförändrad.

Garageportens beklädnad är utbytt

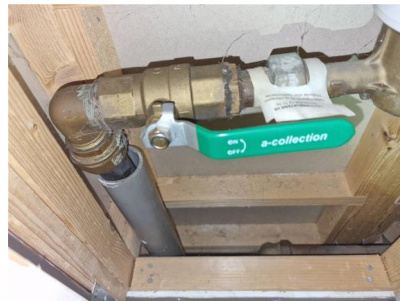
Skåp för inkommande vatten saknar vattentät botten.

Placera gärna ett vattenlarm vid rören för att snabbt upptäcka ett eventuellt läckage.

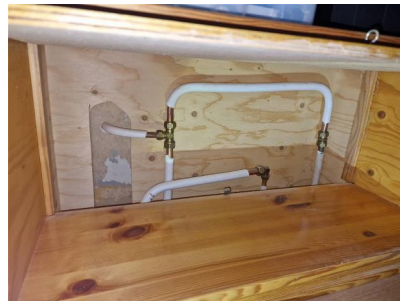
Kopplingar till vattenledningar finns i ett skåp.

Risk finns att ett eventuellt läckage inte upptäcks i tid.

Placera gärna ett vattenlarm vid rören för att snabbt upptäcka ett eventuellt läckage.

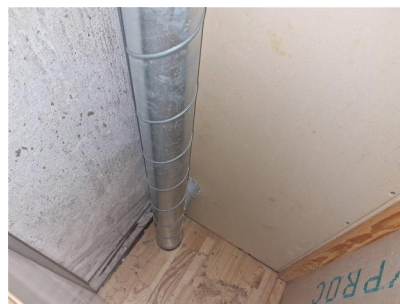
På källarplan finns en undertrycksventilerad golvkonstruktion.

Syftet med denna installation är att skapa en torrare miljö i golvkonstruktionen och förhindra att avvikande lukter når bostaden. En förutsättning för att installationen ska uppfylla sitt syfte är att fläkten är i kontinuerlig drift samt att tryckförhållandena i bostaden eller golvkonstruktionen inte förändras.

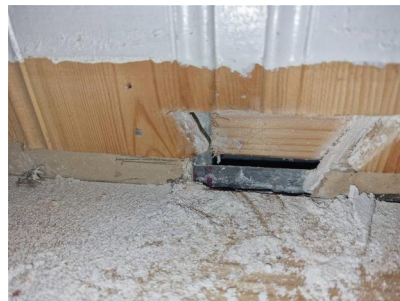
På källarplan är alla väggar påreglade. Påreglade väggar är en riskkonstruktion som riskerar att drabbas av markfukt.

Ett provhål tog upp i nederkant av källarväggen åt väster i gillestugan.

Väggen består inifrån och ut av träpanel, gipsskiva, regelverk av obehandlat trä. Reglarna vilar inte mot betongplattan utan ligger i metallform.

Fuktkvoten uppmättes i regler i provhålet till 19-20%.

Det finns risk för mikrobiell tillväxt om den relativa fuktigheten i luften är över 75 %, vilket i gran- och furuvirke motsvarar en fuktkvot på cirka 17 %.

Påreglade källarväggar har en naturlig fuktpåverkan från mark. Detta kan leda till mikrobiella skador (angrepp av mikroorganismer) som i sin tur leder till att mikrobiell lukt sprids till boendemiljön.

Vi rekommenderar en fördjupad undersökning för att bedöma orsak till och omfattning av de förhöjda fuktvärden som uppmätts i väggens regelverk.
