UNDERHÅLLSPLAN

Bäckagård 1:296 och 1:293 Halmstad

qb3 projekt nr: 2022152

Malmö 2022-10-10

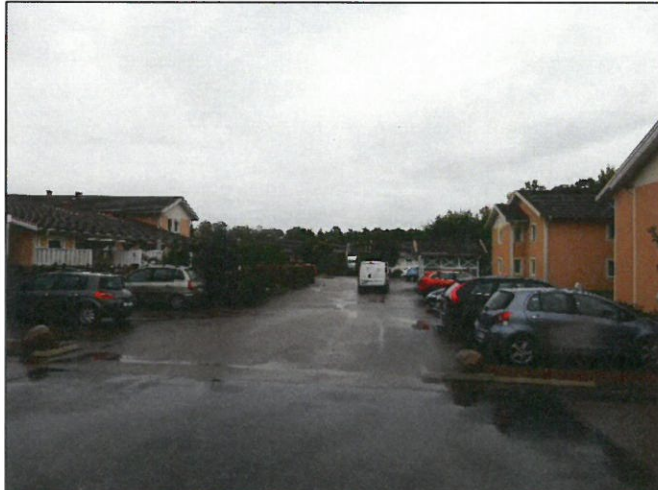
Asfalterad markyta

Fastighet med asfalterade gångar och parkeringsplatser med omlagd asfalt på vissa ställen. Grönytor i form av gräsmattor och vegetation.

Gångar och parkeringsplatser läggs om med ny asfalt vid behov. I ekonomiska planen har vi medräknat en kostnad för omläggning av ca 200 m² asfaltyta. Lyktstolpar och armaturer byts ut vid behov.

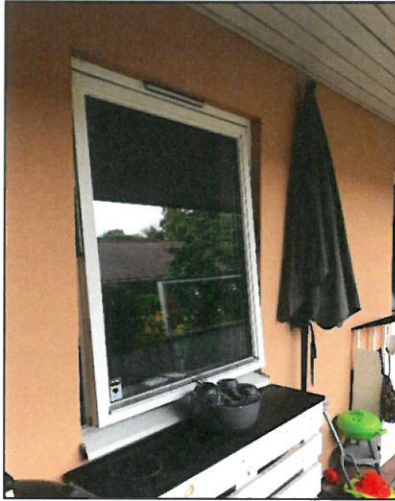
Lgh-fönster

3-glas fönster och fönsterdörrar av trä från byggår.

Fönster, fönsterdörrar och ytterdörrar målas utvändigt ca vart 8:e år beroende på hur utsatt virket är (avser ej lgh-dörrar i trapphus).

Målning utförs för att förhindra alltför uttjänt virke som kan ge upphov till fuktskador och röta i träet. I samband med denna åtgärd utförs även smörjning och justering som underhållsåtgärd för bibehållen livslängd.

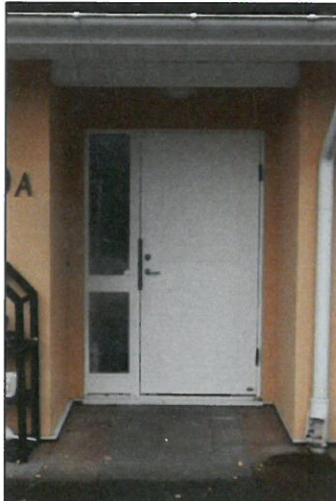
Lgh-dörr

Ytterdörrar av trä till lägenheter, trapphus, förråd, miljöhus och källare. Lägenhetsdörrar i trapphus av trä.

Trapphusportar av aluminium har en lång teknisk livslängd och kräver minimalt med underhåll. Dock krävs smörjning och justering med jämna intervaller för bibehållen livslängd. Detta inkluderar även lgh-dörrar i trapphus.

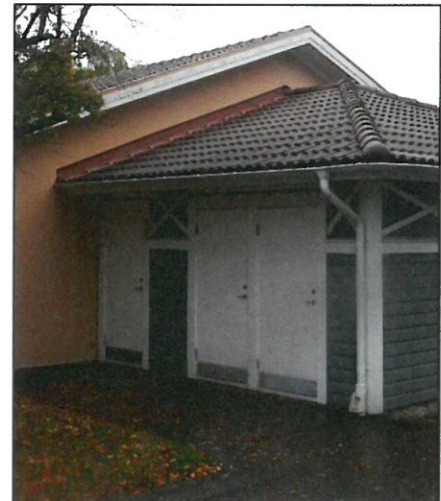
Förrådsdörr

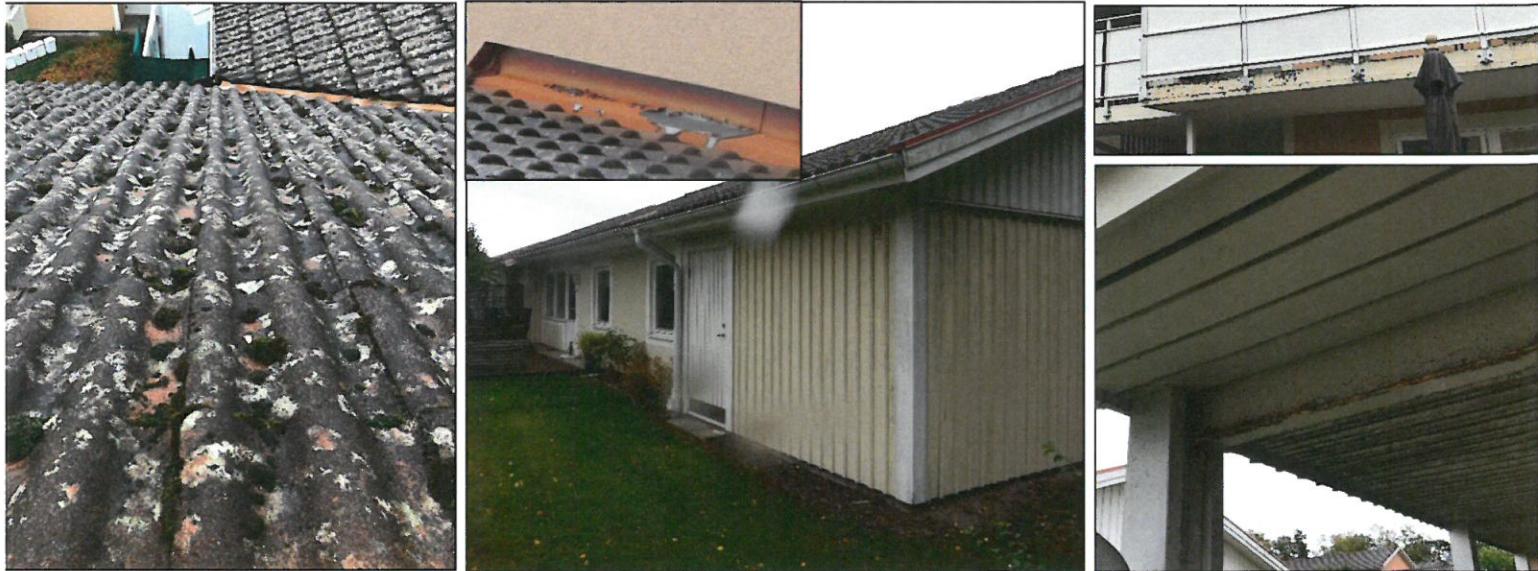
Takpannor med mossor Färgflagnig plåtdetalj / Puts- och träfasad Färgsläpp framsida balkongplatta/ Stålbalk med ytros

Tak med betongpannor med algpåväxt och mossor. Plåt till takhuvor samt avluftare på tak ser ut att vara utbyta. Färgflagnig på en plåtdetalj kunde noteras.

Fasader av puts och trä ommålade 2018. Balkar och pelare till carportar och balkonger med mindre ytros.

Balkonger med betongplattor och aluminiumräcke. På vissa balkongplattor förekommer färgsläpp på framsida balkongplatta.

Tak rengörs för borttagning av alger och mossor. Påtdetaljer ses över, färgflagad plåtdetalj ommålas.

Fasader av trä målas med jämna intervaller för att förhindra fuktskador. I samband med denna åtgärd målas även vindskivor, taksprång och utvändigt trätappa till loftgång. Balkar och pelare med ytros slipas och målas.

Balkonger besiktigas vart 10:e år för att säkerställa hållfastheten. Framsida balkongplattor ses över och kompletteringsmålas

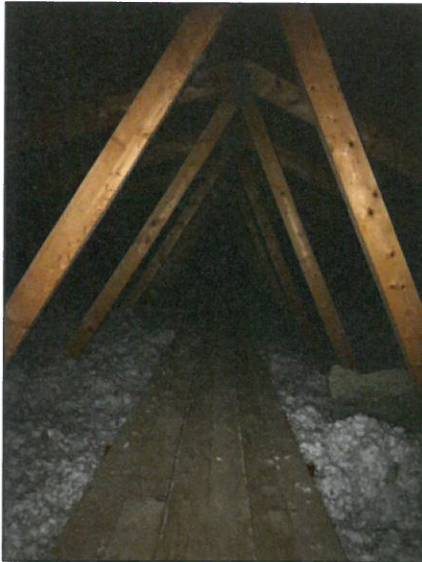
Vind

Vindar med lösullsisolering. Vid besiktningen besiktigades en vind invändigt och inga tecken på läckage kunde noteras. Avluftare noterades vara utbytt.

Inom ramen för denna underhållsplan bedöms inga underhållsåtgärder föreligga gällande vindar och trapphus.

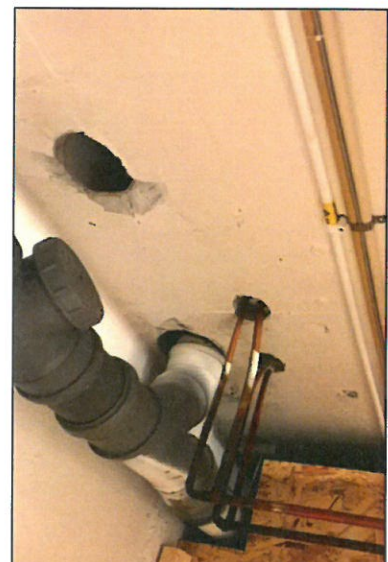
Otäta genomföringar/hål

Källare i atriumgård med pannrum, el-centraler, och skyddsrum. Vid besiktningen noterades flertalet otäta genomföringar i bjälklag, se ovan bild. Husen runt atriumgård är bebyggda på befintlig källare enligt bygghandlingar från byggår.

Genomföringar i källare ses över och tätas (avser samtliga otäta genomföringar i bjälklag).

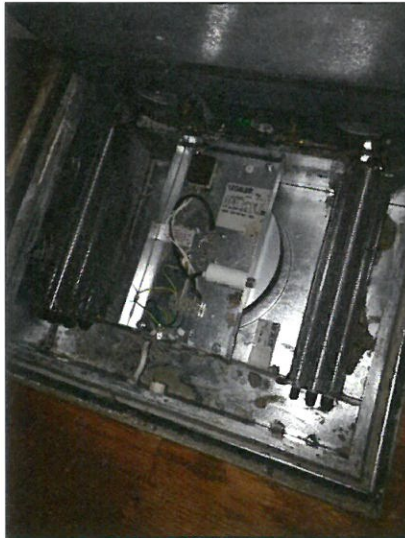
Legalett aggregat

Husen runt atriumgård har värme i form av vattenburen golvvärme (fjärrvärme) med fjärrvärmväxlare från år 2016. Övriga hus har värme i form av luftburen golvvärme (varm luft pumpas runt i plåtrör ingjutna i betongplattan). Varmluften värms av Legalett aggregat placerad i betongplatta/bjälklag som är kopplad till fjärrvärmväxlaren.

Enligt lämnad information är ca 20 st Legalett aggregat samt 33 av 44 undercentraler utbytta under årens gång.

Legalett aggregaten är från byggår och har därmed passerat sin tekniska livslängd. Kvarvarande Legalett aggregat inkl. termostater byts ut.

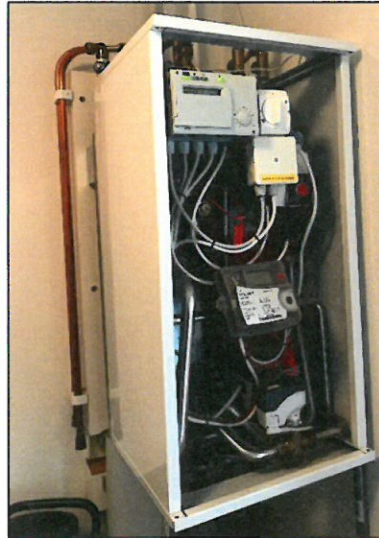
Undercentral / fjärrvärmväxlare hushåll

I källare (atriumgård) noterades ärgade och rostskadade stamventiler, se ovan bild. Oisolerade värmeledningar samt skadad isolering till stamledningar noterades också. Vissa synliga värmeledningar i källare ser ut att vara av äldre årtal, troligtvis från tidigare fastighet.

Ärgade och rostskadade stamventiler byts ut för att förhindra läckage. Värmeledningar bör isoleras för att förhindra värmeförluster. Skadad isolering kompletteras med ny isolering. I övrigt har värmeledningar en lång teknisk livslängd.

Kvarvarande undercentraler/fjärrvärmväxlare byts ut.

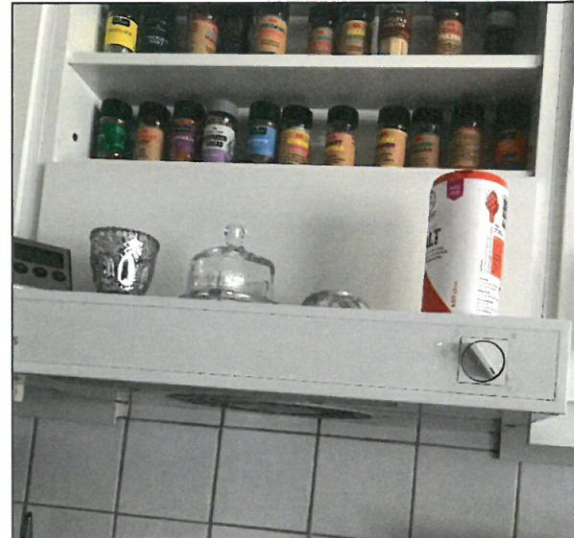
Frånluftsfläkt/kryddhylla

Ventilation genom mekanisk frånluft. OVK-Obligatorisk Ventilationskontroll genomförd och godkänd år 2019. Frånluftsfläktar är från byggår. Enligt lämnad information är ca 3-4st frånluftsfläktar utbytta under årens gång.

OVK utförs vart 6:e år. Frånluftsfläktar byts ut inom ramen för denna underhållsplan.

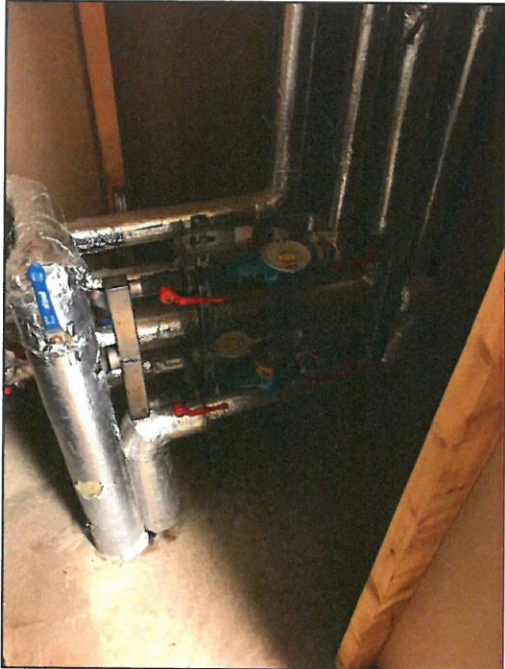
Inkommande vattenservice

Vatten och avloppsledningar från byggår.

Avloppsledningar spolas och filmas ca vart 6:e år för att förhindra stopp och översvämningar.

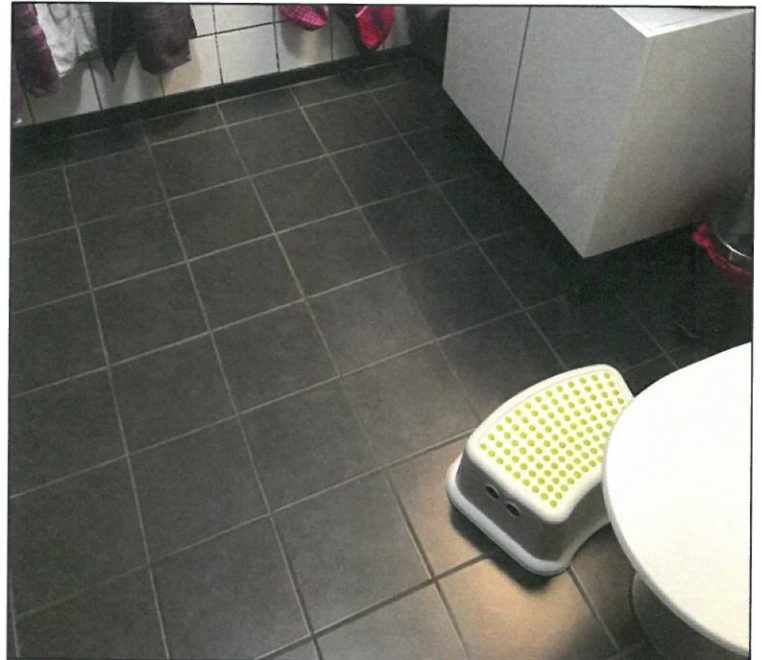
Omlagt golv

Vid besiktningen besiktigades 10st badrum. Ca hälften av dessa badrum är renoverade med omlagda golv eller omlagda väggar pga. fuktproblematik. I ett badrum noterades håligheter i fogar och i ett annat badrum noterades ev. bom bakom kakelplattor vid fönster. Några fuktskador kunde ej noteras.

Vid besiktning av badrum kunde inga fuktskador noteras, dock kan fördjupad undersökning vara lämpligt i badrum med bom bakom kakelplattor.

Badrum med håligheter i fogar kompletteras med ny fog.
