Besiktningssprotokoll

Försäkringsbesiktning för Anticimex Säljarsförsäkrat

Fastighetsbeteckning: Snöstorp 21:67	
Fastighetsadress: Radhusvägen 20a	
Postnummer: 302 56	Ort: Halmstad

Besiktningdatum: 2026-04-16	Protokollnummer: 69658649
Temperatur: 2 °C	Väderlek: Klart
Tekniker: Petter Bundesen	
E-post: petter.bundesen@anticimex.se	
Kontor: Halmstad	
Närvarande: Fastighetsägaren Johan Dalsmark, Anticimex

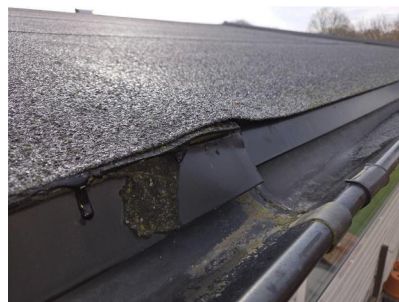
Takpappen är äldre.

Takpappen har släppt lokalt vid infästning mot takfotsplåten.
Glipor noteras lokalt i pappen.
Bubblor noteras lokalt i pappen.
Vatten blir stående och bildar pölar vid skorstenen.

Tätskiktet på ett platt/låglutande tak har enligt vår bedömning en begränsad livslängd. Eftersom takpappen är äldre har den ett minskat motstånd mot vattengenomträngning. Detta i sin tur kan leda till att takkonstruktionen drabbas av fuktskador.

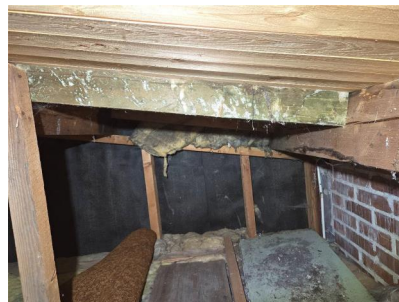
Mikrobiell påväxt finns på takbjälkarna.

Missfärgningar noteras på takbjälkar och stödben.
Takbjälkar är rötskyddsbehandlade närmast ytterväggar.

Mikrobiell påväxt och missfärgningar kan ha uppkommit vid tidigare tillfälle i byggnadens livslängd då råsponten som är nyare inte är påverkad.

Vid fuktindikering mot missfärgningarna kunde inga förhöjda fuktindikationer påvisas.

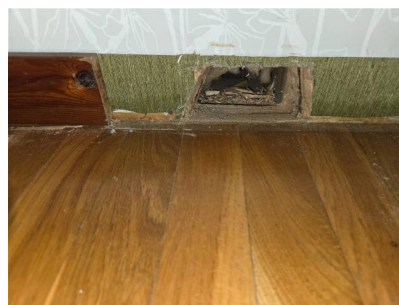
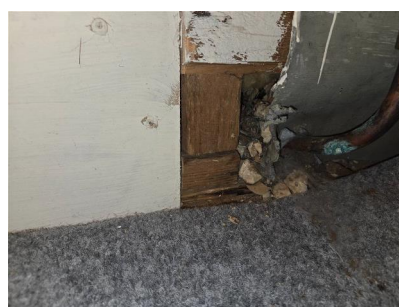
Vid kontroll av konstruktion uppmättes fuktvärden under kritisk nivå för mikrobiell tillväxt och normal lukt upplevdes.

Kontroll av konstruktion: I vardagsrummet demonterades en golvlister och ett hål gjordes i den bakomliggande ytterväggen mot norr. Uppbyggnaden utgörs av dubbla syllar där man ser att den övre syllen består av rötskyddsbehandlat trä och ligger med sin ovansida strax under golvnivån, vilket gör det omöjligt att via provhålet se om syllen har ett underliggande fuktskydd.

Fuktkvoten i syllen mättes till 12%.

Vid innerväggen mellan förråd och vardagsrummet var innerväggskonstruktionen synlig. Syllen består av till synes obehandlat trä och ligger med sin undersida direkt mot betongplattan.

Fuktkvoten i syllen mättes till 11%.

Risk för mikrobiell tillväxt föreligger om den relativa fuktigheten (RF) i den omgivande luften är över 75% vilket i gran och furuvirke motsvarar en fuktkvot (FK) på ca 17%. Vid en långvarig fuktkvot på >28% finns risk för rötskador.

Befintliga golvkonstruktioner och väggsyllar riskerar på grund av naturlig fuktpåverkan att drabbas av fuktskador. Detta i sin tur kan leda till mikrobiella skador (angrepp av mikroorganismer) som kan resultera i att mikrobiell lukt sprids till boendemiljön.

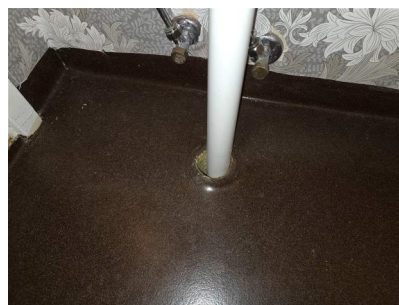
Stos saknas i golvgenomföringen vid avloppet till handfatet.

Bristen innebär en ökad risk för avloppslukt i boendemiljön.

Toalettstolen är lös.

Bristen medför ökad risk att vatten kan tränga ner i bakomliggande konstruktioner med fuktrelaterade skador som följd.

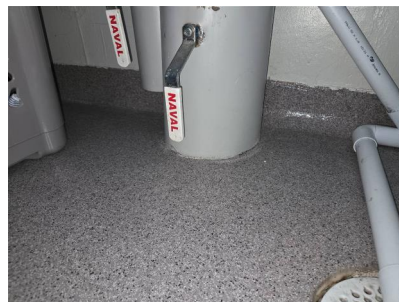
Golvet har en beläggning av epoxi och är uppdraget på vägg. Eftersom epoxi i sig inte utgör ett tätskikt finns det ökad risk för vattenskador i utrymmet.

Rör genomföringar finns i golvet.

Rör genomföringar i golvet medför en ökad risk för att vatten tränger ner i omkringliggande konstruktioner och orsakar fuktskador.
