# Besiktningssprotokoll

Försäkringsbesiktning för Anticimex Säljarsförsäkrat

Fastighetsbeteckning: SKÄRKERED 2:30	
Fastighetsadress: Marbäck Karlsro 277	
Postnummer: 305 94	Ort: Halmstad

Besiktningdatum: 2026-04-20	Protokollnummer: 69611353
Temperatur: 10 °C	Väderlek: Klart
Tekniker: Patrik Johansson	
E-post: patrik.johansson@anticimex.se	
Kontor: Halmstad	
Närvarande: Fastighetsägaren

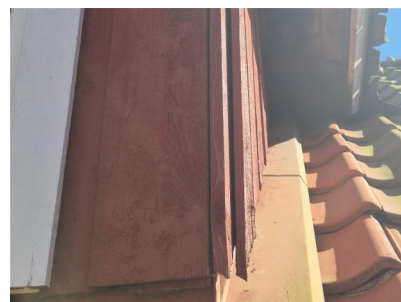
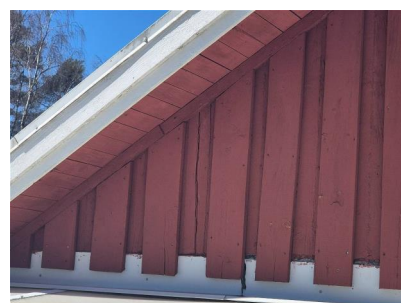
Otättheter noteras i den norra takkupans träpanel. En panelbräda ovan uterummet är sprucken.

Otättheterna medför ökad risk att vatten kan tränga ner i bakomliggande konstruktion med fuktrelaterade skador som möjlig följd.

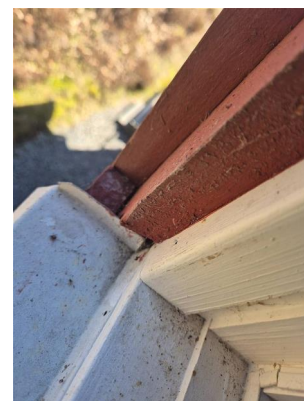
Fönsterbleck är bristfälligt utformade då några bleck har klippta innerhörn, medan några saknar gaveluppvik. Enstaka fönsterbleck sitter löst.

Otättheter noteras mellan fönsterkarmar och smygbrädor. Tröskelbleck finns inte till balkongdörren. Balkongdörren sluter inte tätt.

Bristerna medför ökad risk att vatten kan tränga ner i bakomliggande konstruktion med fuktrelaterade skador som möjlig följd.

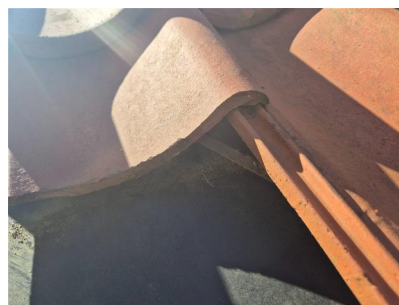
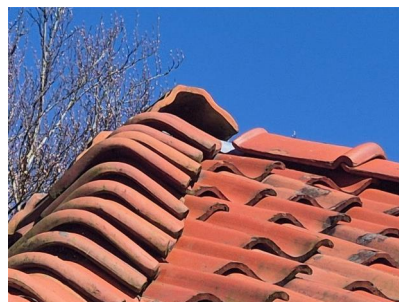
På det ursprungliga taket finns den äldre takpappen kvar.

Otättheter noteras mellan takpannornas och rännalsplåten (överlappet är inte tillräckligt).

Takpannor vid rännaldalen åt nordost ligger inte i sitt rätta läge.

Hängrännor finns inte till takkuporna, missfärgningar finns på takutsprångets undersida vid takkupans åt norr.

Otättheter noteras mellan nockpannor.

Takpannor är frostsprängda.

Rötskador noteras lokalt i vindskivor.

Eftersom husets taktäckning är äldre samt har de brister som noterats ökar risken för vatteninträning. Detta i sin tur kan leda till fuktskador i underliggande konstruktioner.

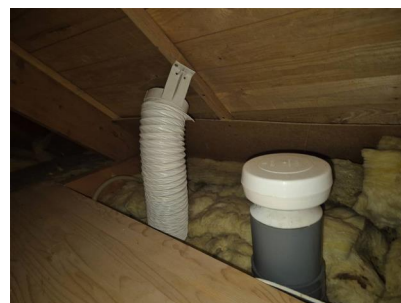
Mikrobiell påväxt noteras på underlagstaket.  
Toalettens frånluftsventil avslutas i vindsutrymmet.  
I utrymmet finns en lös elkabel som verkar komma genom bjälklaget.  
Avloppsluftningen avslutas i utrymmet.

Detta kan vara ett tecken på att vinden tillförs fukt inifrån bostaden.  
Observera att besiktning av bostadens ventilationssystem inte har ingått i uppdraget.

För att komma tillrätta med detta kan fuktillförseln inifrån bostaden behöva minskas. Det kan göras genom att ventilationen i bostaden förbättras samt att eventuella otätheter i vindsbjälklaget (tak-/väggvinklar, taklucka med mera) tätas. Läs Anticimex faktablad om oppvärmda vindsutrymmen för tips och råd.

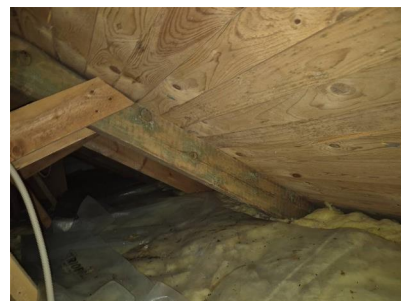
Vindsutrymmet kunde inte besiktas eftersom landgångar saknas.

Mikrobiell påväxt finns på underlagstaket.  
Träskyddsbehandlat virke (takstolar) finns i utrymmet. En bit av en träskyddsbehandlad takstol högs ut där en kemisk lukt kunde upplevas.

Vi rekommenderar en kompletterande besiktning när landgång monterats.

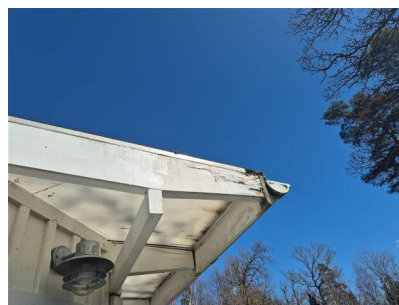
Den yttersta taksparren åt väster har rötskador.

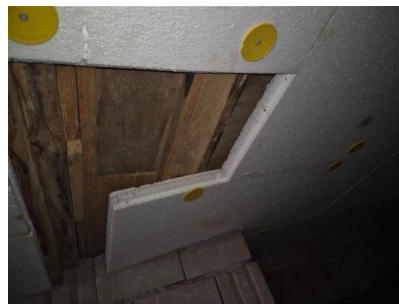
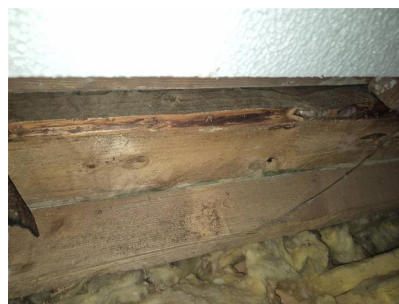
Marken i grunden består av makadam och på marken finns en plastfolie monterad. Grundmuren är av betonghålsten och blindbotten är klädd med cellplast. På några ställen saknas cellplast där man ser blindbotten av plank/brädor. Fuktkvoten i blindbotten uppmättes till 19%.

Ytterväggssylen, som ligger på grundmuren med en mellanliggande fuktspärr av tjärpapp, är träskyddsbehandlad. Mikrobiell påväxt noteras på blindbottenbrädor.

Risk för mikrobiell tillväxt föreligger om den relativa fuktigheten i den omgivande luften är över 75% vilket i gran- och furuvirke motsvarar en fuktkvot på ca 17%. Vid en långvarig fuktkvot på >28% finns risk för rötskador.

För att utreda orsaken till och omfattningen av den förhöjda fuktkvoten/den mikrobiella påväxten rekommenderas att en fördjupad undersökning utförs.

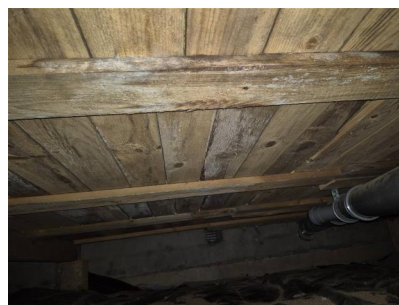
Marken i grunden består av sand och på marken finns en plastfolie monterad. Plastfolien är inte tät. Grundmuren består av putsade murblock (troligen leca) och blindbotten av plank. Fuktkvoten i blindbotten uppmättes till 22%.

Mikrobiell påväxt noteras i grunden.

Risk för mikrobiell tillväxt föreligger om den relativa fuktigheten i den omgivande luften är över 75% vilket i gran- och furuvirke motsvarar en fuktkvot på ca 17%. Vid en långvarig fuktkvot på >28% finns risk för rötskador.
