# Besiktningssprotokoll

Försäkringsbesiktning för Anticimex Säljarsförsäkrat

Fastighetsbeteckning: Mellby 2:168	
Fastighetsadress: Kaninvägen 1 B	
Postnummer: 312 61	Ort: Mellbystrand

Besiktningdatum: 2025-03-24	Protokollnummer: 68886692
Temperatur: 4 °C	Väderlek: Sol
Tekniker: Bengt Olsson	
E-post: bengt.olsson@anticimex.se	
Kontor: Halmstad	
Närvarande: Fastighetsägarna

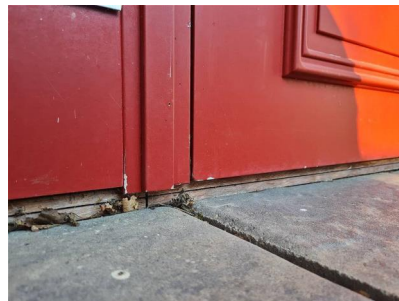
Tröskelbleck saknas under entrédörren mot öster.  
(Dörren skyddas av ett ovanliggande takutstick).

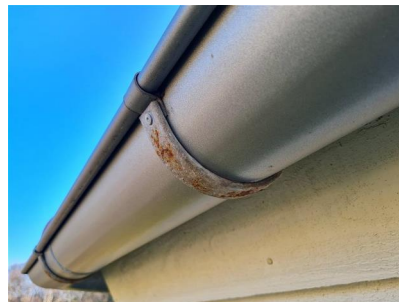
Rostangrepp finns i stuprör samt hängrännekrokar.

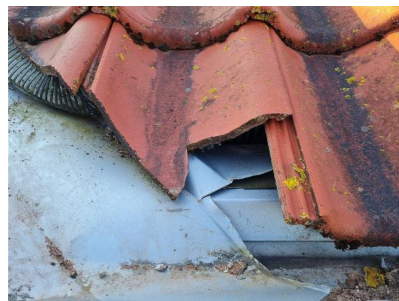
Vid takfoten mot norr, intill vinkelrännan, finns en trasig takpanna.

Det rekommenderas att takpannan ersätts med en ny.

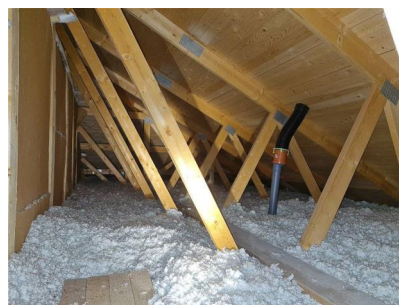
Fuktkvoten mättes stickprovsvis i underlagstaket till 13-15%.

Det finns risk för mikrobiell tillväxt om den relativa fuktigheten (RF) i luften är över 75%, vilket i gran- och furuvirke motsvarar en fuktkvot (FK) på ca 17%. Vid en långvarig fuktkvot på >28% finns risk för rötskador.

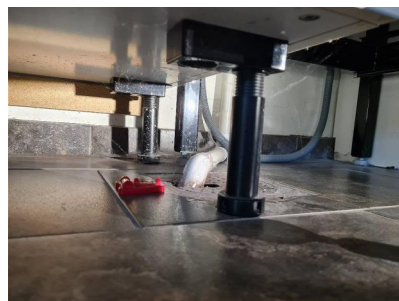
Bristfällig golvlutning mot golvbrunnen under tvättmaskinen. (Vattnet från tvättmaskinen avleds rakt ner i brunnen).

Vid fuktindikering i utrymmet kunde inga förhöjda indikationer påvisas.

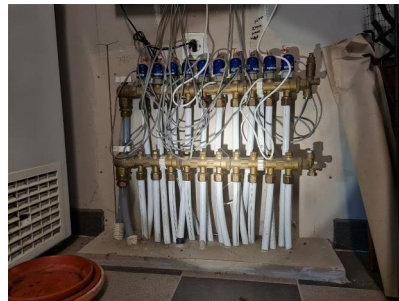
Golvvärmecentralen är placerad i en "klack" intill innerväggen mot vardagsrummet. Någon vattentät botten samt dränering finns inte.

Detta avviker från nu gällande branschregler. 2007 kom nya regler som säger "Utrymmen för rörkopplingar i inbyggnader, installationsschakt eller kopplingskåp skall ha vattentät botten och vara försedd med en dränering med tillräcklig kapacitet".

Vid ett eventuellt läckage från ledningar/kopplingar finns risk för vattenskada i kringliggande konstruktioner.

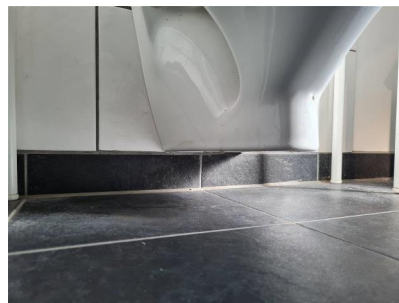
Det finns ingen dräneringsöppning i golv-/väggvinkeln vid wc-stolens inbyggda vattenbehållare.

Avsaknad av en dräneringsöppning innebär ökad risk för fuktskador vid ett eventuellt läckage från vattenbehållaren/vattenledningar bakom väggen.
