Besiktningssprotokoll

Försäkringsbesiktning för Anticimex Säljarsförsäkrat

Fastighetsbeteckning: Artisten 29	
Fastighetsadress: Söndrumsvägen 59A	
Postnummer: 302 39	Ort: Halmstad

Besiktningdatum: 2026-03-02	Protokollnummer: 69573496
Temperatur: 6 °C	Väderlek: Mulet
Tekniker: Johan Dalsmark	
E-post: johan.dalsmark@Anticimex.se	
Kontor: Halmstad	
Närvarande: Fastighetsägare

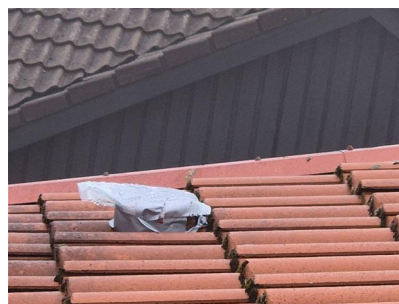
2026 upptäcktes sprickor i rör till avloppsavluftningen på vinden. Fastighetsägaren upplevde att det var fuktigt i isoleringen under avluftaren. Skadan anmäldes till försäkringsbolag och röret har lagats provisoriskt.

Tejp noteras på avloppsavlftaren.

För att utreda orsaken till och omfattningen av detta rekommenderas att en fördjupad undersökning utförs.

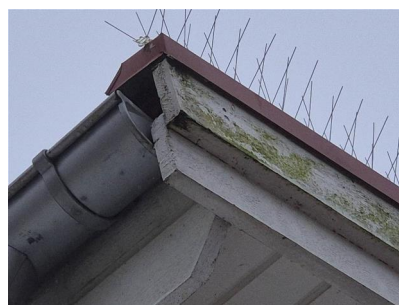
Färgsläpp/påväxt noteras från/på vindskiva.
