# Besiktningsprotokoll

Försäkringsbesiktning för Anticimex Säljarförsäkrat

| Fastighetsbeteckning:<br>Herden 2 | |
| Fastighetsadress:<br>Danska Vägen 10 | |

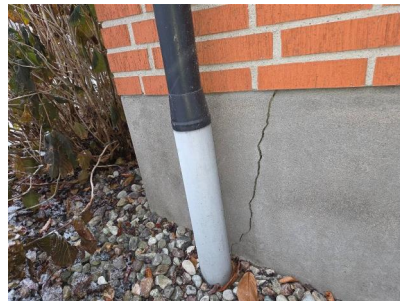
Spricka finns i grundmuren mot nordöst, denna har varit oförändrad under en längre period.

Mindre sprickor noteras i sockeln samt en lite större mot nordöst.

Se vidare under rubriken "Insamling av upplysningar och handlingar".

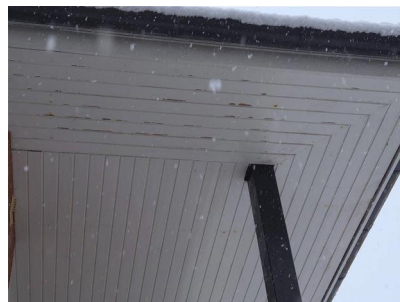
Färgsläpp noteras lokalt från takutsprång.

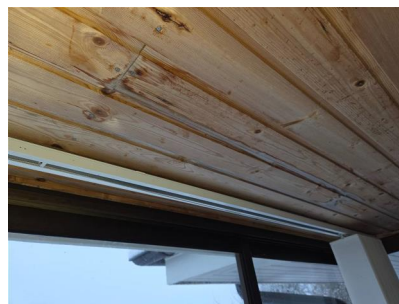
Enstaka missfärgningar noteras på innertaket.

Vid fuktindikering mot missfärgningarna kunde inga förhöjda indikationer påvisas.

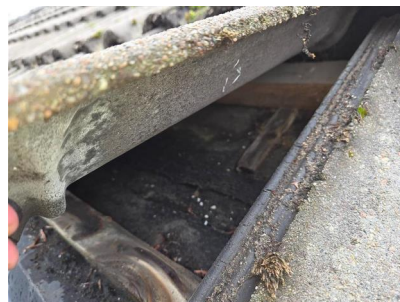
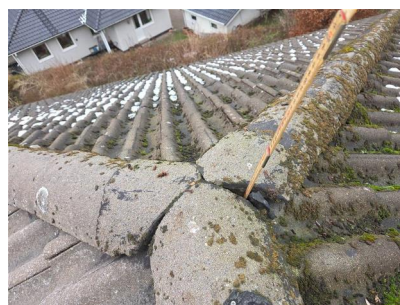
Yttertaket är äldre.

- Rötskador noteras på nedersta läktet vid takfoten, även takpappen är dålig här.
- Vid glidskyddet ovanför entrédörren noteras en spik som krypt upp genom takfotsplåten, spikhålet utgör en otäthet.
- Nocktätning finns inte under de valmadenockarna.
- Mosspåväxt finns, främst mot norr.
- Otätheter noteras i y-nocken.
- Där grenen från grannens träd landat ser man att det nedersta läktet är utbytt. Se vidare under rubriken "Insamling av upplysningar och handlingar".

Takpannor, plåtdetaljer och underlagspapp har en begränsad livslängd. Eftersom husets taktäckning är äldre samt har de brister som noterats ökar risken för vatteninträngning. Detta i sin tur kan leda till fuktskador i underliggande konstruktioner.

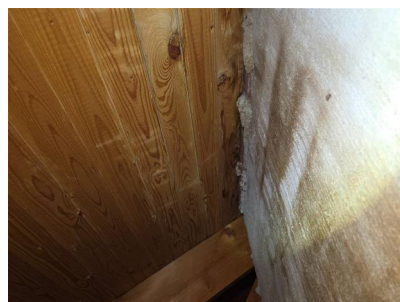
Mindre och enstaka missfärgningar finns på underlagstaket vid bland annat skorstenen.

Vid fuktindikering mot missfärgningarna kunde inga förhöjda indikationer påvisas.

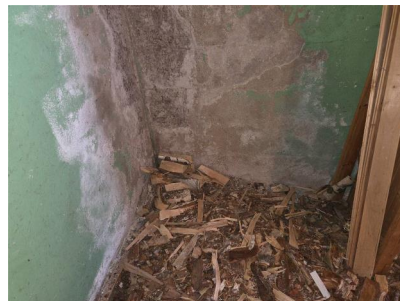
Via ett hål i taket upp till garaget har ved kastats ned i utrymmet.

Då organiskt material finns i kontakt med fuktiga källarväggar och golv finns en ökad risk för mikrobiell påväxt med bland annat avvikande lukt som följd.

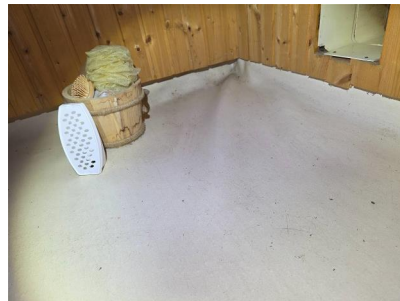
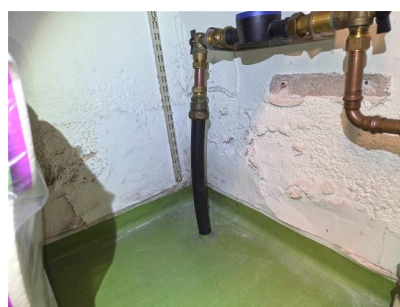
Puts- och färgsläpp finns lokalt på källarväggar, främst vid golv-/väggvinklar i samband med ångtäta material såsom plastmatta på golv. Organiska material finns i källaren i form av bland annat bastu, golvlister mm.

I bastun har plastmattan släppt från underlaget på golvet. Ingen kontroll av väggkonstruktioner har utförts i bastun då det anses som förstörande ingrepp. Dock kunde inga avvikande lukter upplevas i varken bastun eller källarplanet överlag.

En äldre källare påverkas alltid av en viss mängd fukt då utrymmena är placerade under mark. Det är därför oftast olämpligt att använda sig av organiska eller ångtäta material såsom träreglar samt plastmattor m.m mot väggar och golv. Om man har någon form av organiskt eller ångtätt material mot väggar och golv i en källare så räcker det ändå oftast med en mycket liten fuktbelastning för att dessa material ska fuktas upp och avge lukt. Upplever man avvikande lukt och/eller att hälsan påverkas vid vistelse i utrymmena rekommenderas det att organiska materialen samt täta ytskikt rivs ut, bakomvarande ytor rengörs noggrant och ersätts med fukt- och luktsäkra material.

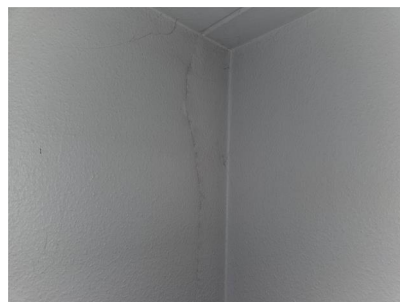
Enstaka mindre sprickor noteras på källarväggar.
