Anticimex Överlåtelsebesiktning av småhus - nivå 2

Fastighetsbeteckning: Mellby 34:1	
Fastighetsägare: Dödsbo efter :Stig Allan Svensson	
Fastighetsadress: Södra Strandvägen 41	
Postnummer: 312 61	Ort: Mellbystrand

Besiktningdatum: 2026-06-08	Protokollnummer: 69753523
Temperatur: 16 °C	Väderlek: Duggregn
Tekniker: Petter Bundesen	
E-post: petter.bundesen@anticimex.se	
Kontor: Halmstad	
Närvarande: Inga övriga närvarande

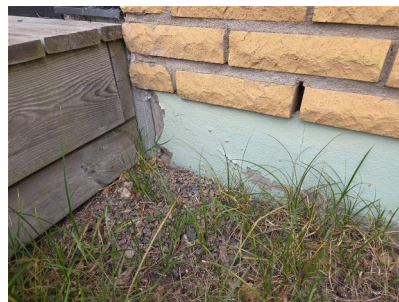
Sprickor och färgsläpp förekommer lokalt i/från sockel.

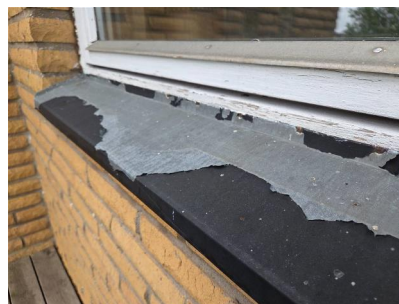
Färgsläpp förekommer lokalt från fönster/fönsterbleck.

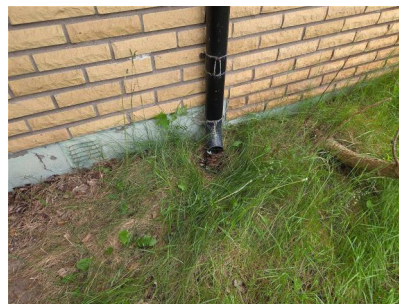
Stuprören är inte anslutna till markledningen.

Stuprör som inte är anslutet till markledning kan medföra en ökad fuktbelastning på grundmur/sockel som i sin tur kan leda till fuktrelaterade skador.

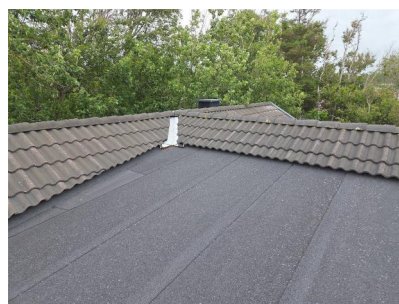
Taket har av säkerhetsskäl besiktigats från stege vid takfoten och från papptaket.

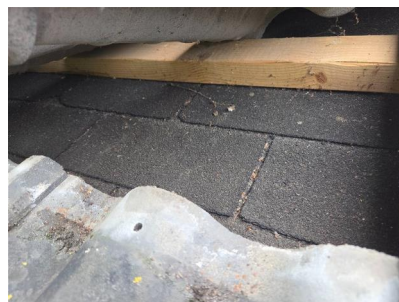
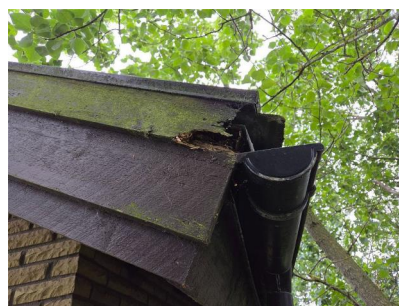
Takpannorna på det ursprungliga huset är lagda ovanpå den förra taktäckningen av shingel.
Rötskada noteras i vindskivan mot öster.
Färgsläpp förekommer lokalt från plåtdetaljer.
Ett fågelbo finns i skorstenen vid besiktningstillfället.

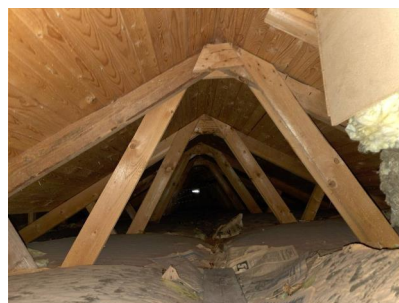
Vindsutrymmet kunde inte besiktas i helhet eftersom landgångar saknas.

Vi rekommenderar en kompletterande besiktning när landgångar monterats.

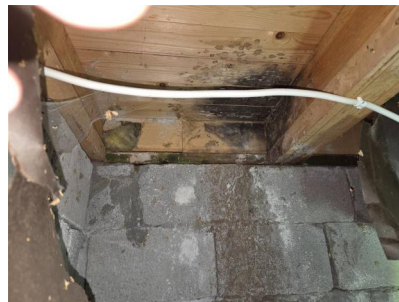
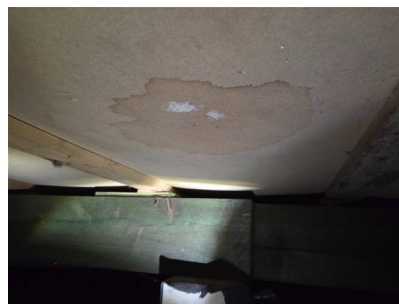
Missfärgningar och mikrobiell påväxt noteras lokalt på träfiberskivorna och i träbjälklaget.
Vid fuktindikering på missfärgningarna kan inga förhöjda fuktindikationer påvisas.

Vid kontroll av konstruktion mättes fuktkvoten i bärlinor samt blindbottenbrädor till 15-17%.

Det finns risk för mikrobiell tillväxt om den relativa fuktigheten (RF) i luften är över 75%, vilket i gran- och furuvirke motsvarar en fuktkvot (FK) på ca 17%. Vid en långvarig fuktkvot på >28% finns risk för rötskador.

Då blindbotten är trasig och bjälklaget är bitvis oisolerat rekommenderas att ta kontakt med fackman för bedömning av lämpliga åtgärder.

Det rekommenderas att servicen återupptas till krypgrundavfuktaren. Se under "Insamling och upplysningar".

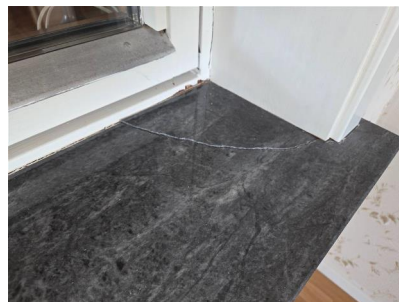
En spricka noteras i fönsterbänken.

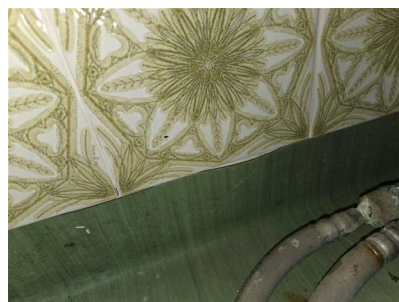
Våtutrymmet har äldre yt-/tätskikt.
Otätheter noteras lokalt i golvbeklädnaden.
Golvbeklädnaden har lossnat från underlaget vid golvbrunnen och klämringen sitter något löst.
Golvet lutar bitvis bristfälligt mot golvbrunnen.

Bristerna och otätheterna i utrymmet innebär en ökad risk att vatten tränger igenom ytskiktet/tätskiktet med vattenskadorna i omkringliggande konstruktioner som följd.

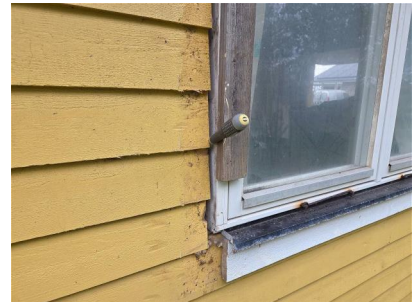
Otättheter noteras vid fönster mot norr.

Bristen medför ökad risk att vatten kan tränga ner i bakomliggande konstruktion med fuktrelaterade skador som möjlig följd.
