Besiktningssprotokoll

Försäkringsbesiktning för Anticimex Säljarsförsäkrat

Fastighetsbeteckning: Tratten 11	
Fastighetsadress: Aron Skantz Väg 14	
Postnummer: 302 72	Ort: Halmstad

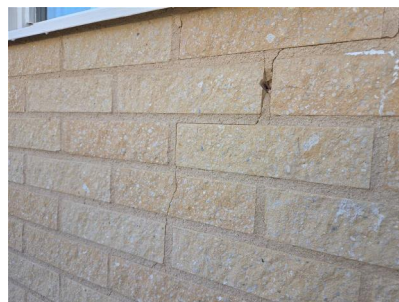
Mindre sprickor/fogsläpp förekommer lokalt från tegelfasaden mot väster.

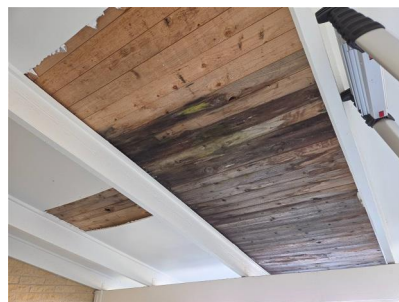
I carportens tak finns det ett pågående läckage. Man bör kontakta en fackman för kontroll av orsak och omfattning och sedan göra lämpliga åtgärder för att stoppa läckaget.

Ett läckage finns i carportens tak, fastighetsägaren misstänker det är vid infästningen av solvärmepanelerna på taket.

Missfärgningar noteras i råsponten över carporten. Vid fuktindikering noteras förhöjda fuktindikationer.

Se vidare under "Insamlingar och upplysningar".

Det rekommenderas att kontakt tas med fackman för kontroll av orsak och omfattning samt bedömning av eventuella åtgärder.

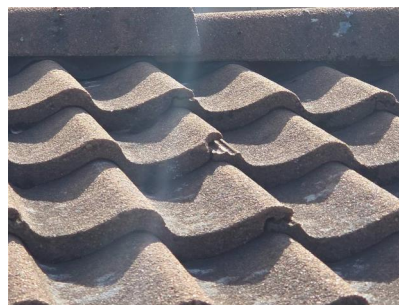
⚠ Yttertaket är äldre. Enstaka takpannor mot är kantstöta. Färgsläpp förekommer från plåthuvorna.

Takpannor, plåtdetaljer och underlagspapp har enligt vår bedömning en begränsad livslängd. Eftersom husets taktäckning är äldre har det ett minskat motstånd mot vatteninträning. Detta i sin tur kan leda till fuktskador på träläkt och vidare ner i underliggande konstruktioner.

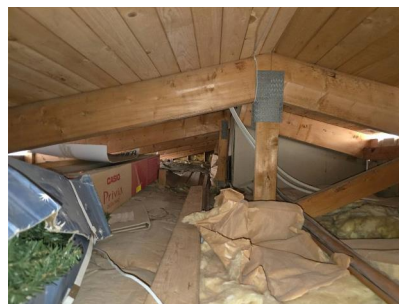
Utrymmet nås via en vindslucka i förrådet.

✓ Inget att notera.

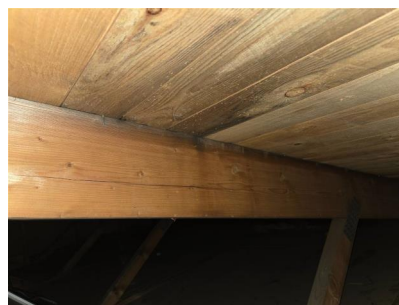
Missfärgningen på nockvinden har varit oförändrad sedan fastigheten förvärvades och inga tecken på fukt har uppmärksammats.

En mindre missfärgning noteras lokalt vid takstolen/underlagstaket. Se under "Insamlingar och upplysningar"

Vid fuktindikering mot missfärgningen kunde inga förhöjda fuktindikationer påvisas.

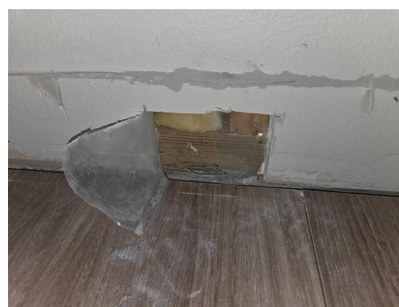
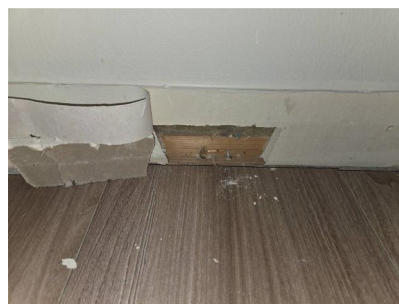
Bostaden är grundlagd med betongplatta på mark och syllarna är av tillsynes obehandlat virke samt är ytterväggssyllen placerad på en fuktspärre mot betongplattan. Detta anses vara en fuktsäker konstruktion. Ett vanlig utförande är att innerväggssyllarna är placerade direkt mot betongplattan och detta förekommer även i denna bostad. Avsaknad av fuktspärre kan öka risken för fuktrelaterade skador i innerväggssyllarna. Vid kontroll av konstruktion noterades varken förhöjda fuktvärden eller en avvikande lukt från konstruktionen.

Kontroll av konstruktion: Ett provhål togs upp i nederkant av ytterväggen i vardagsrummet mot öster. Syllen består av tillsynes obehandlat trä och ligger med sin undersida i nivå med betongplattans överkant. Syllen är placerad på en fuktspärr av gummi. Ingen avvikande lukt kändes från provhålet.

Fuktkvoten i syllen uppmättes till 10%.

Ett provhål togs upp i nederkant av innerväggen under trappen. Syllen består av tillsynes obehandlat trä och ligger med sin undersida i nivå med betongplattans överkant. Syllen är placerad direkt mot betongen. Ingen avvikande lukt kändes från provhålet.

Fuktkvoten i syllen uppmättes till 12%.

Risk för mikrobiell tillväxt föreligger om den relativa fuktigheten (RF) i den omgivande luften är över 75% vilket i gran och furuvirke motsvarar en fuktkvot (FK) på ca 17%.

Syllkonstruktioner både i ytterväggar och innerväggar som är utförda med felaktigt fuktskydd eller ligger i direkt kontakt med betongplattan kan på grund av naturlig fuktpåverkan avge obehaglig lukt. Detta kan i sin tur leda till att en avvikande lukt sprids till boendemiljön.

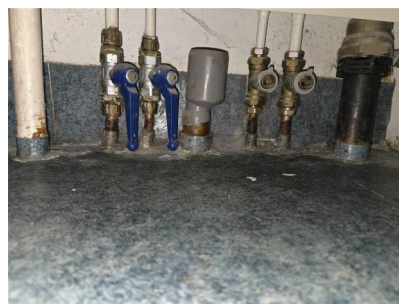
Våtutrymmet har äldre yt-/tätskikt.

Rör genomföringar finns i golvet nära golv-/väggvinkel och placerade nära varandra.

Otättheter noteras i golvbeklädnaden lokalt intill tröskeln till köket.

Eftersom funktionen, som innebär att ytskiktet/tätskiktet ska vara vattentätt, kan vara nedsatt finns en ökad risk att vatten tränger igenom ytskiktet/tätskiktet med vattenskador i omkringliggande konstruktioner som följd.
