# Besiktningsprotokoll

Försäkringsbesiktning för Anticimex Säljarförsäkrat

| Fastighetsadress:<br>Beryllvägen 3 | |

| Besiktningsdatum:<br>2026-06-24 | Protokollnummer:<br>69768589 |

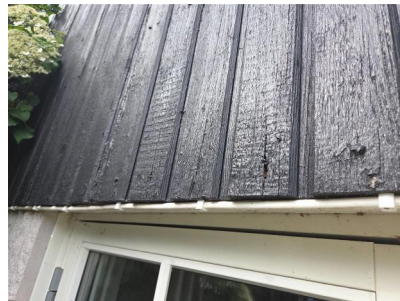
Rötskador och torrsprickor förekommer lokalt i träfasaden mot öster samt i fönsterkupan mot söder.

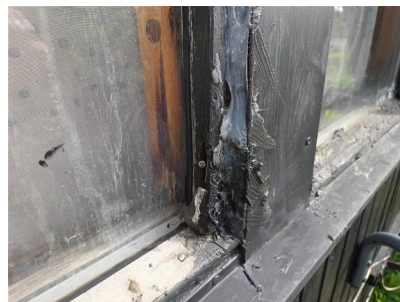
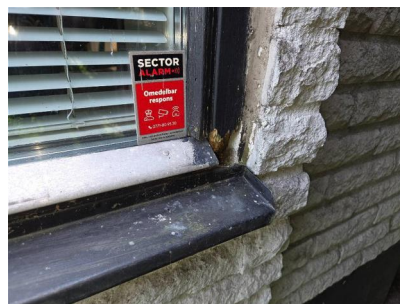
Rötskador och otätheter finns i fönster mot söder och väster.

Tröskelbleck finns ej till entrédörren men den är delvis väderskyddad av takutsprånget. Kitt- och färgsläpp förekommer lokalt från de kopplade fönstren.

Det rekommenderas att kontakt tas med fackman för kontroll av orsak och omfattning samt bedömning av eventuella åtgärder.

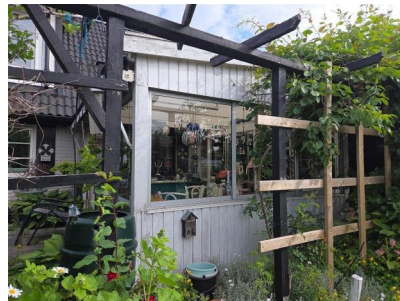
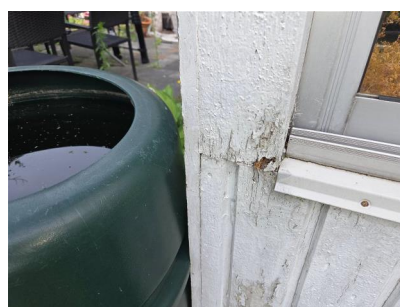
Uterummet är av enklare konstruktion.

Klinkergolvet ligger löst i utrymmet ovanpå trallen.

Rötskador förekommer i nederkant av en stolpe mot sydväst.

Hänggrännen mot väster är inte ansluten till ett stuprör och släpper vatten till en tunna.

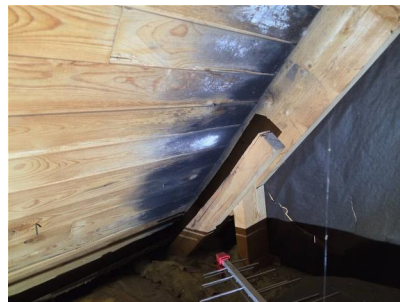
Mikrobiell påväxt/konvektionsskador finns lokalt på underlagstaket.

Detta kan vara ett tecken på att vinden tillförs fukt inifrån bostaden.

För att komma tillrätta med detta kan fuktillförseln inifrån bostaden behöva minskas. Det kan göras genom att ventilationen i bostaden förbättras samt att eventuella otätheter i vindsbjälklaget (tak-/väggvinklar, taklucka med mera) tätas. Läs Anticimex faktablad om ouppvärmda vindsutrymmen för tips och råd.

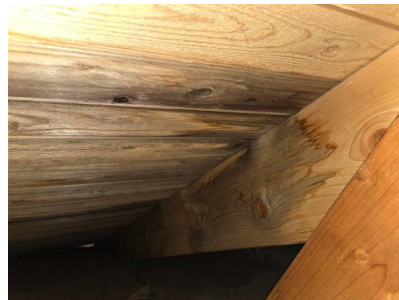
Missfärgningar finns lokalt på underlagstaket som bedöms ha inträffat innan taket lades om.

Inga förhöjda fuktindikeringar kunde påvisas på missfärgningarna.

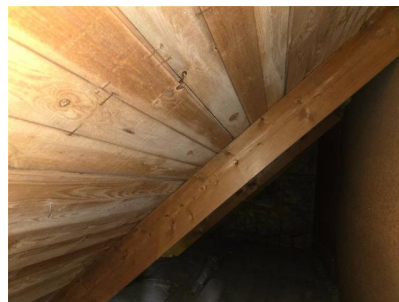
Mikrobiell påväxt noteras lokalt på underlagstaket på sidovinden mot nordväst.

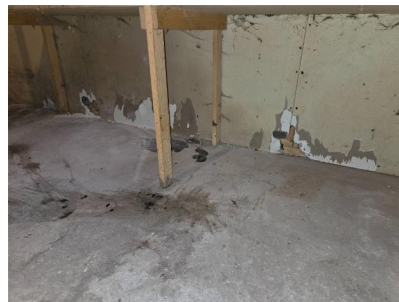
Två hål finns i nederkant av förrådets vägg till garaget.  
En avvikande lukt känns i förrådet.  
Se under "upplysningar och insamlingar".

Då lukten är kvar efter saneringen rekommenderas att man tar reda på orsak till och omfattningen av lukten som kvarstår.

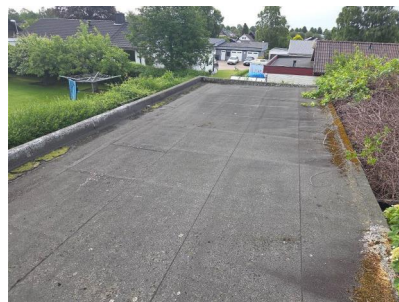
Takpappen på garaget är äldre.

Tätskiktet på ett platt/låglutande tak har enligt vår bedömning en begränsad livslängd. Eftersom takpappen är äldre har det ett minskat motstånd mot vattengenomträngning. Detta i sin tur kan leda till att takkonstruktionen drabbas av fuktskador.

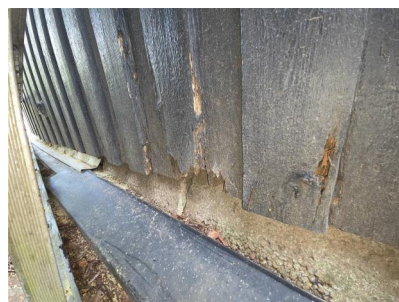
Garaget är av enklare konstruktion.

Rötskador förekommer lokalt i nederkant av fasadpanelen mot väster. Kitt- och färgsläpp finns från garagets fönster.

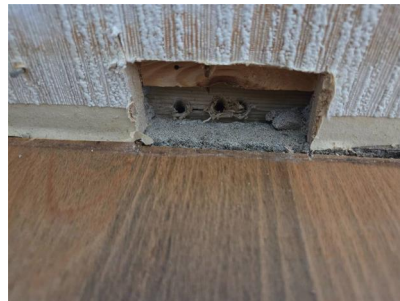
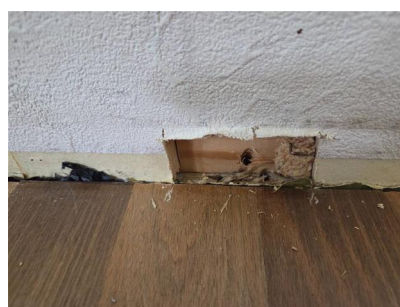
Kontroll av konstruktion: Ett provhål togs upp i nederkant av ytterväggen mot väster i vardagsrummet. Väggen har dubbla syllar av tillsynes obehandlat trä överst och rötskyddsbehandlat trä underst som ligger med sin undersida cirka 5 cm under betongplattans överkant. Det går inte att avgöra om syllen är placerad på en fuktspärr. En avvikande mikrobiell lukt kändes från provhålet.

Fuktkvoten i den nedre syllen uppmättes till 21%.

Ett provhål togs upp i nederkant av innerväggen mellan allrummet och entréhallen. Väggen har dubbla syllar av tillsynes obehandlat trä överst och rötskyddsbehandlat trä underst som ligger med sin undersida cirka 5 cm under betongplattans överkant. Det går inte att avgöra om syllen är placerad på en fuktspärr. Ingen avvikande lukt kändes från provhålet. Fuktkvoten i den nedre syllen uppmättes till 16%.

Risk för mikrobiell tillväxt föreligger om den relativa fuktigheten (RF) i den omgivande luften är över 75% vilket i gran och furuvirke motsvarar en fuktkvot (FK) på ca 17%. Vid en långvarig fuktkvot på >28% finns risk för rötskador.

En fördjupad undersökning rekommenderas för att konstatera orsak till och omfattning av den mikrobiella lukt som upplevdes i konstruktionen. Det är viktigt att tänka på att denna rekommendation om fördjupad undersökning gäller hela grundläggningen.

Syllar är utbytta efter besiktningen!

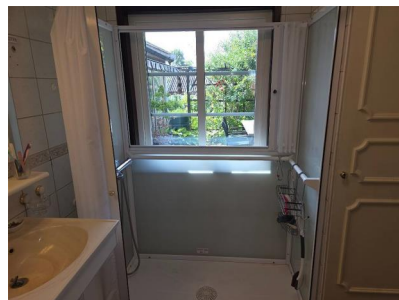
Våutrymmet har äldre yt-/tätskikt.  
 Rörgenomföring finns i golvet.  
 Fönster är olämpligt placerat i duschzonen.

Eftersom funktionen, som innebär att ytskiktet/tätskiktet ska vara vattentätt, kan vara nedsatt och brister förekommer finns en ökad risk att vatten tränger igenom ytskiktet/tätskiktet med vattenskador i omkringliggande konstruktioner som följd.

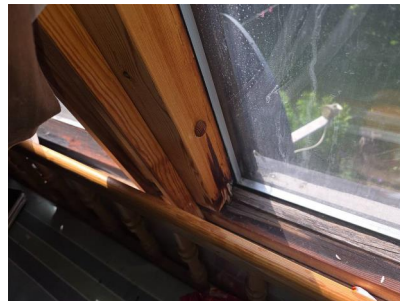
Missfärgningar noteras lokalt på fönstren.
