## FUKT- OCH RISKKONSTRUKTIONSKONTROLL

Norregårdsvägen 12 Ugglarp Falkenberg

Adress	Norregårdsvägen 12
Fastighetsbeteckning	Ullarp 2:99
Besiktningsnummer	<a href="#">LL260608-01, 02</a>
Typ av besiktning	Nivå 2
Uppdragsgivare	Julie Griver-Lundberg
Fastighetsägare	Julie Griver-Lundberg, Christoffer Palm Lundberg
Besiktningsman	Lennart Lindgren
Besiktningdag	2026-06-08

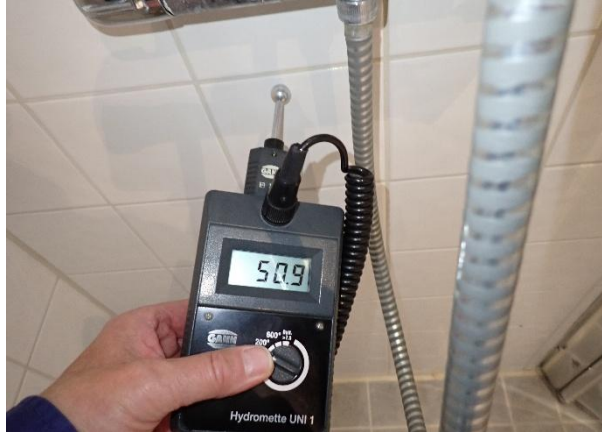
Badrum Huvudbyggnad  
vägg

Ingen fukt indikerades. Värdet under 110 är ok på detta instrument. Golv ger högre värden än väggar pga högre densitet.

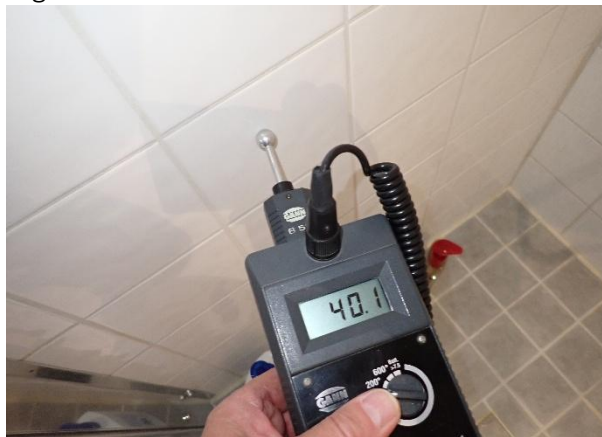
Badrum Huvudbyggnad  
vägg

Ingen fukt indikerades.

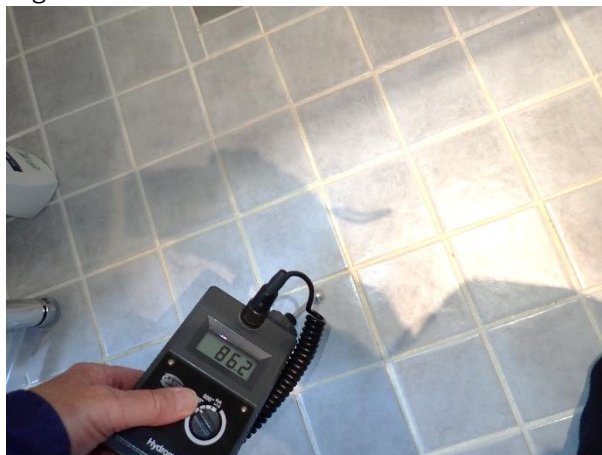
Badrum Huvudbyggnad  
golv

Ingen fukt indikerades.

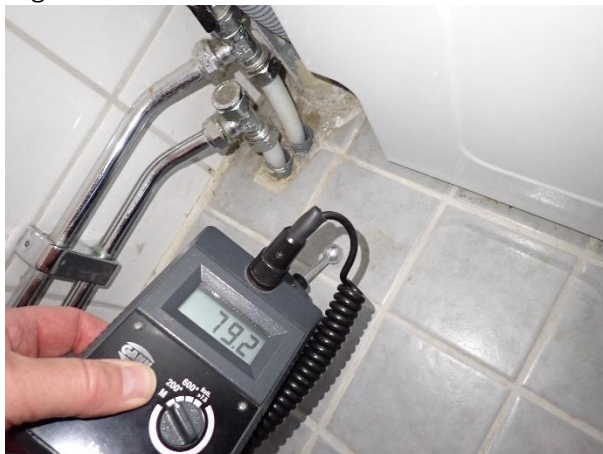
Badrum Huvudbyggnad  
golv vid genomföringar

Ingen fukt indikerades.

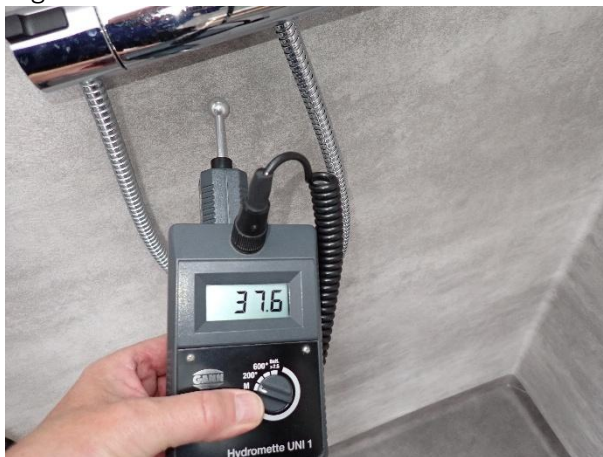
Badrum 1 tillbyggnad

Ingen fukt indikerades.

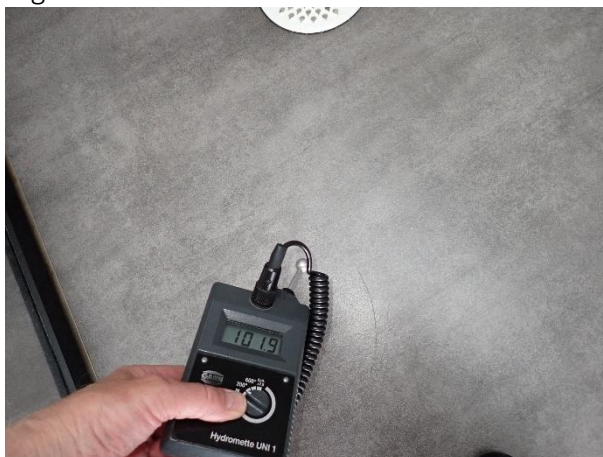
Badrum 1 tillbyggnad

Ingen fukt indikerades.

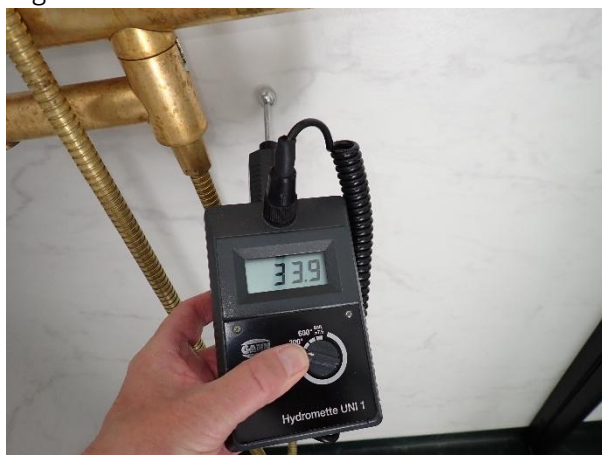
Badrum 2 tillbyggnad

Ingen fukt indikerades.

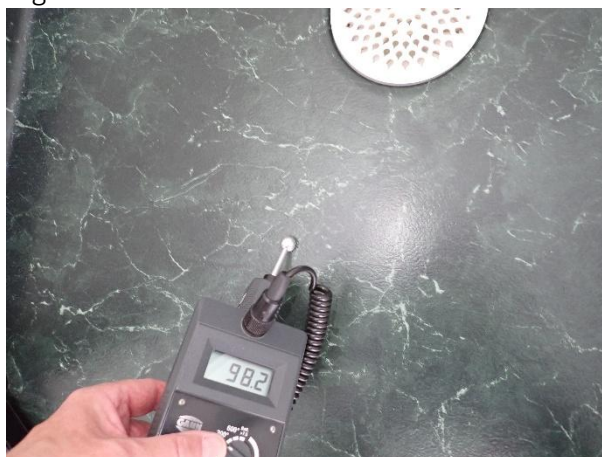
Badrum 2 tillbyggnad

Ingen fukt indikerades.

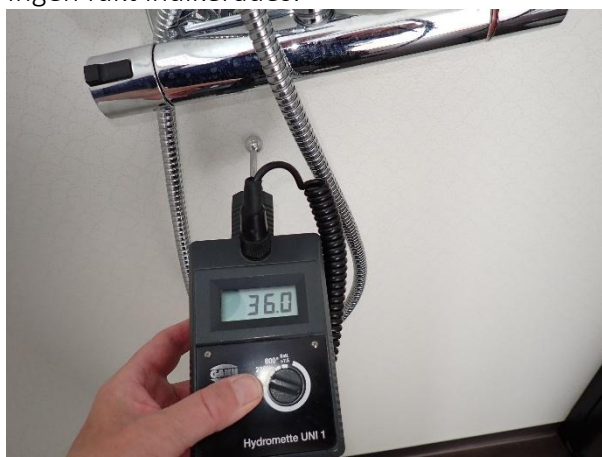
Badrum 3 tillbyggnad

Ingen fukt indikerades.

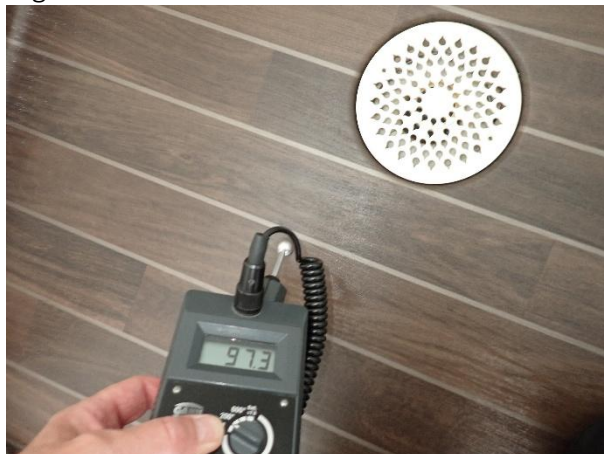
Badrum 3 tillbyggnad

Ingen fukt indikerades.

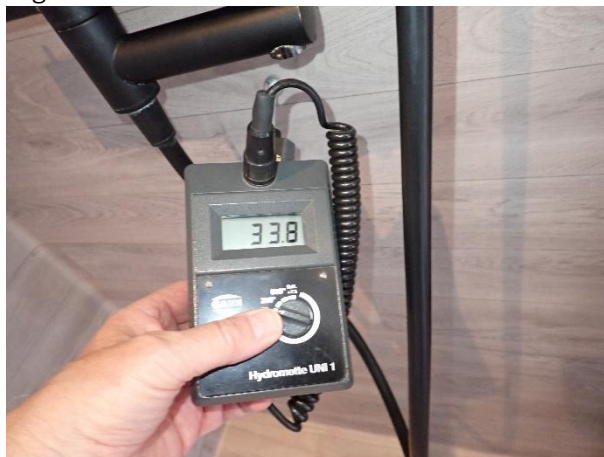
Badrum poolbyggnad

Ingen fukt indikerades.

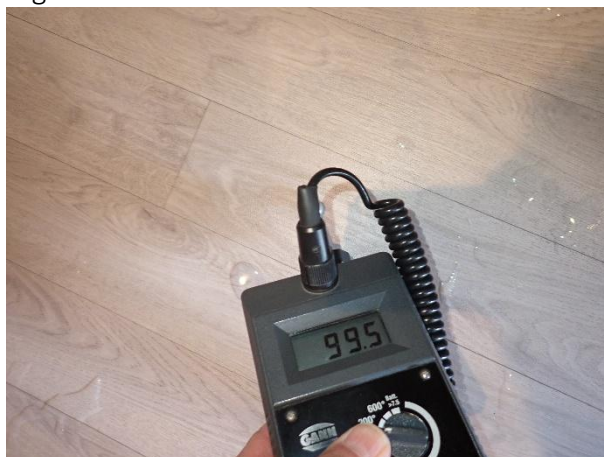
Badrum poolbyggnad

Ingen fukt indikerades.

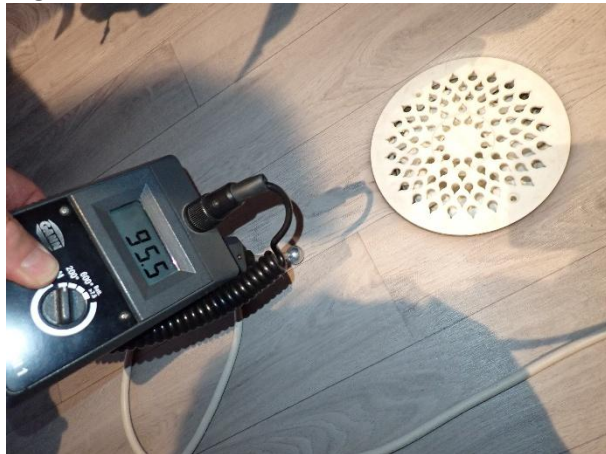
Golv förrådsbyggnad

Ingen fukt indikerades.
