Besiktningssprotokoll

Försäkringsbesiktning för Anticimex Säljarsförsäkrat

Fastighetsbeteckning: Tiden 3	
Fastighetsadress: Krutkällarevägen 21	
Postnummer: 302 72	Ort: Halmstad

Besiktningdatum: 2026-06-09	Protokollnummer: 69747321
Temperatur: 15 °C	Väderlek: Mulet
Tekniker: Petter Bundesen	
E-post: petter.bundesen@anticimex.se	
Kontor: Halmstad	
Närvarande: Fastighetsägare

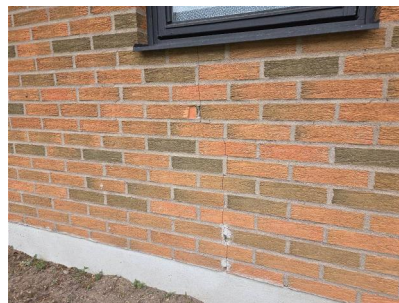
Utvändigt / Fasad

Sprickor finns lokalt i tegelfasaden under fönster mot söder och öster.

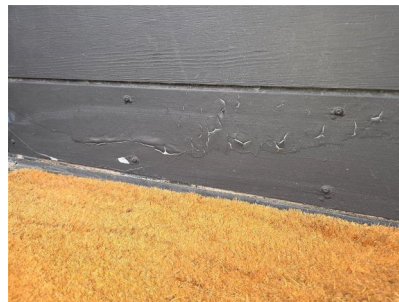
Färgsläpp förekommer från nederdelen av ytterdörren till groventrén.

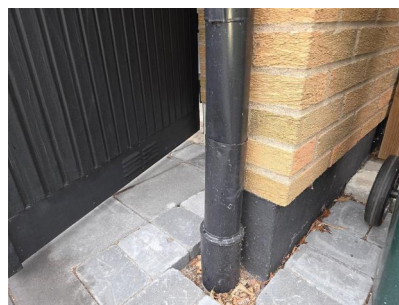
En mekanisk skada finns i nedre delen av stupröret mot öster.

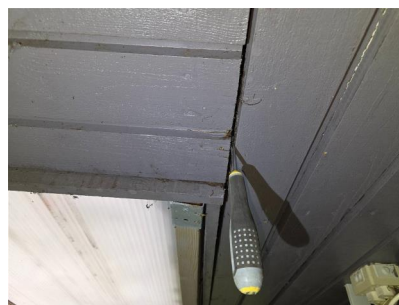
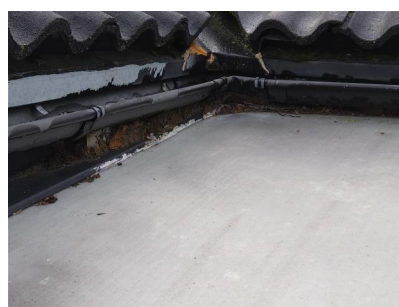
Utvändigt / Uterum

Ett droppläckage har noterats vid anslutningen av uterummets plasttak mot yttertaket som märks av vid kraftigare regn.

Rötskada noteras på insidan av yttertaket i uterummet.
Vid fuktindikering mot skadan noterades förhöjda fuktindikationer.

Det rekommenderas att kontakt tas med fackman för kontroll av orsak och omfattning samt bedömning av eventuella åtgärder.

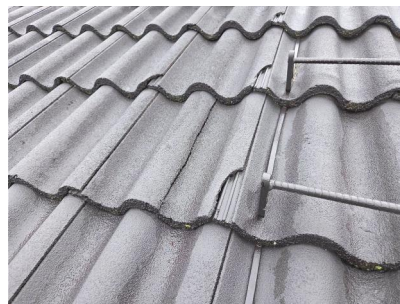
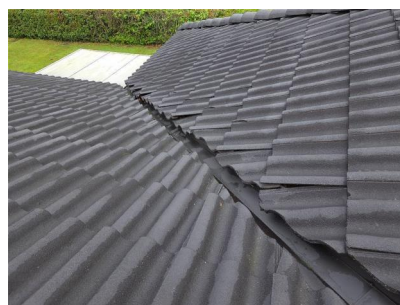
Yttertaket är äldre.
Flera takpannor är skadade och ligger bitvis ojämnt vid rännalarna.

Takpannor, plåtdetaljer och underlagspapp har enligt vår bedömning en begränsad livslängd. Eftersom husets taktäckning är äldre och skador har noterats så har det ett minskat motstånd mot vatteninträning. Detta i sin tur kan leda till fuktskador på träläkt och vidare ner i underliggande konstruktioner.

Husets taktäckning är från byggnationen. Det är viktigt att regelbundet se över taket och omgående byta ut trasiga takpannor. Inom ett antal år bör man räkna med att behöva byta ut takpannorna och underlagstaket, för att inte riskera takläckage med fuktskador som följd.

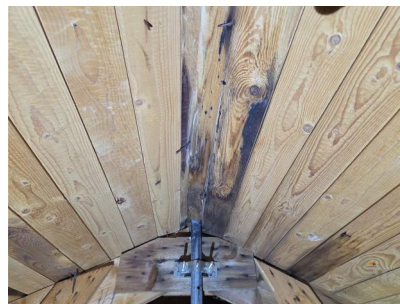
Utvändigt / Vind

Enligt fastighetsägaren anses missfärgningen på vinden vara oförändrad sedan förvärvet.

Missfärgningar noteras lokalt på insidan av yttertaket vid en genomföring.

Vid fuktindikering mot missfärgningen kunde inga förhöjda fuktindikationer påvisas.

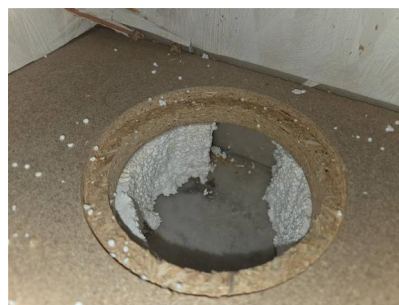
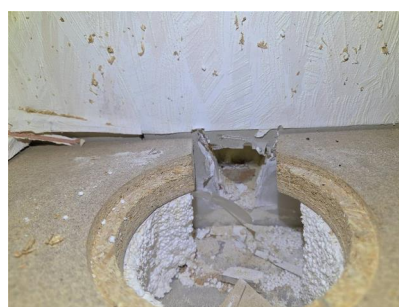
Entréplan / Grundläggning

Betongplatta på mark med flytande golv.
 Kontroll av konstruktion: Ett provhål togs i klädkammarens golv intill ytterväggen åt söder.
 Golvet består nerifrån sätt av betongplatta, plastfolie, 70mm cellplast, träfiberskiva, golvbeläggning.
 Ingen avvikande lukt noterades från provhålet.

Provhål togs vidare i ytterväggen mot söder i klädkammaren.
 Väggen består av utifrån sett träregelstomme, invändig plastfolie, träfiberskiva, gips. Syllen består av rötskyddsbehandlat trä. Det går inte att se från provhålet om syllen ligger på ett underliggande fuktskydd.
 Ingen avvikande lukt noterades från provhålet.
 Fuktkvoten i syllen uppmättes till 12%.

Risk för mikrobiell tillväxt föreligger om den relativa fuktigheten (RF) i den omgivande luften är över 75% vilket i gran och furuvirke motsvarar en fuktkvot (FK) på ca 17%. Vid en långvarig fuktkvot på >28% finns risk för rötskador.

Syllkonstruktioner både i ytterväggar och i mellanväggar som är placerade mot betongplattan under invändig golvnivå kan på grund av naturlig fuktpåverkan avge obehaglig lukt. Detta i sin tur kan leda till att en avvikande lukt sprids till boendemiljön. Är syllarna rötskyddsbehandlade finns risk att en kemisk lukt uppstår i boendemiljön.

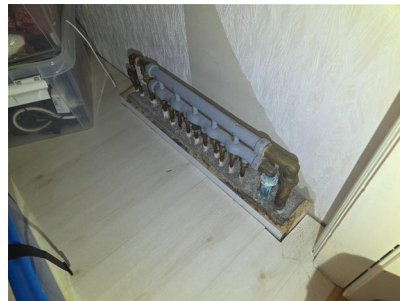
Entréplan / Klädkammare

Rörkopplingarna är olämpligt placerade i ett utrymme utan vattentät botten.
Ärgning noteras lokalt på rörkoppling.

Bristerna medför ökad risk att vatten kan tränga ner i bakomliggande konstruktion med fuktrelaterade skador som möjlig följd.

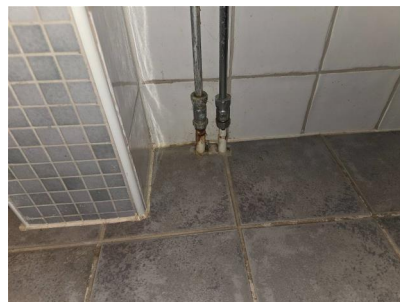
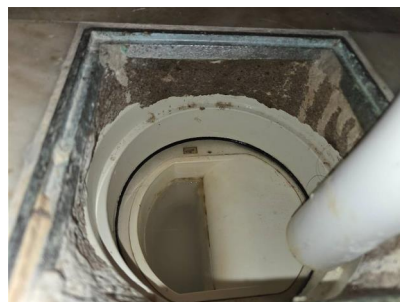
Entréplan / Dusch/Toalett/Badrum

Rörgenomföringar förekommer i golv nära golv-/väggvinkel. Förhöjningsringar finns i golvbrunnarna. Det finns ingen klämring i golvbrunnarna och tätskiktets anslutning går inte att se på grund av sättbruk/betong.

Bristerna medför en ökad risk för att vatten tränger ner i omkringliggande konstruktioner och orsakar fuktskador.

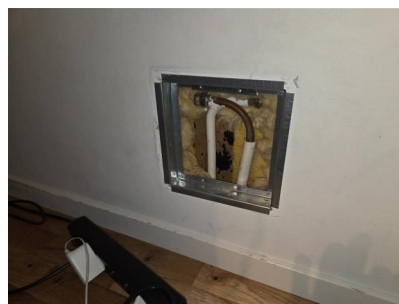
Entréplan / Sovrum 4

- ⚠ Vattenrör är proppade och avslutade i väggen vid en inspektionslucka.
Det innebär en ökad risk att ett vattenläckage inte upptäcks i tidigt skede och att vatten kan tränga ner i omkringliggande konstruktioner och orsaka fuktskador.

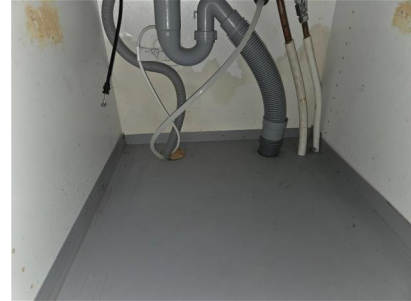
Entréplan / Kök

Fuktskydd i diskbänkskåp är bristfälligt utfört då genomföringar i skåpet inte är täta.

Med bristfälligt fuktskydd är det svårt att upptäcka läckage. Vatten kan då tränga in i omkringliggande konstruktioner och orsaka fuktskador.

Vid fuktindikering mot golvytan framför diskbänkskåpet samt vitvaror kunde inga förhöjda fuktindikationer påvisas.

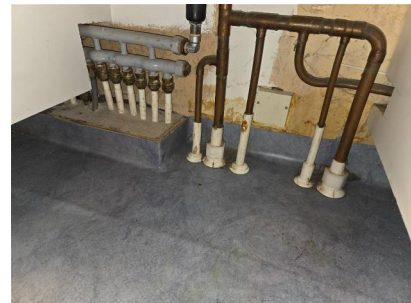
Entréplan / Tvättstuga

Våtutrymmet har äldre yt-/tätskikt.
Rör genomföringar förekommer genom golvet.
Den gjutna golvklacken är utförd utan tätskikt.
Golvlutningen är bristfälligt utförd mot golvbrunnen.

Bristerna medför ökad risk att vatten kan tränga ner i bakomliggande konstruktion med fuktrelaterade skador som möjlig följd.

Vid fuktindikering i utrymmet kunde inga förhöjda fuktindikationer påvisas.
