# Besiktningsprotokoll

Försäkringsbesiktning för Anticimex Säljarförsäkrat

| Fastighetsadress:<br>Stickelgränd 5 | |

| Besiktningsdatum:<br>2026-09-07 | Protokollnummer:<br>69923162 |

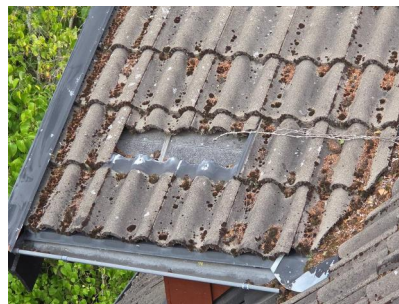
Yttertaket är äldre.

Enstaka takpannor saknas på taket över takkupan mot väster.

Underlagspappen är allmänt spröd/bubblig.

Mossa/lav förekommer på taket och löv/skräp noteras i rännalarna.

Takpannor, plåtdetaljer och underlagspapp har enligt vår bedömning en begränsad livslängd. Eftersom husets taktäckning är äldre och brister förekommer har det ett minskat motstånd mot vatteninträngning. Detta i sin tur kan leda till fuktskador på träläkt och vidare ner i underliggande konstruktioner.

Färgsläpp förekommer från plåtdetaljer samt vindskivor mot öster.

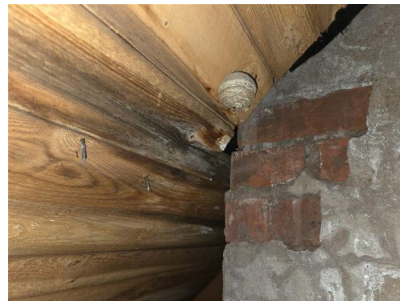
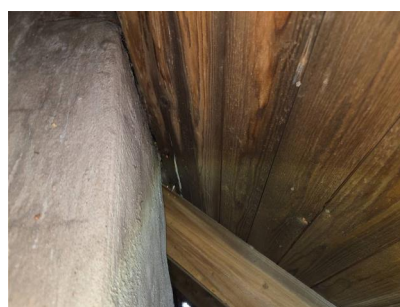
Missfärgningar noteras lokalt på underlagstaket vid murstocken.

Missfärgningar kan bero på olika saker, och kan vara ett tecken på ett tidigare eller pågående läckage. För att kontrollera orsaken till och omfattningen av missfärgningarna rekommenderas att en fördjupad undersökning utförs.

Vid fuktindikering mot missfärgningarna kunde inga förhöjda fuktindikationer påvisas.

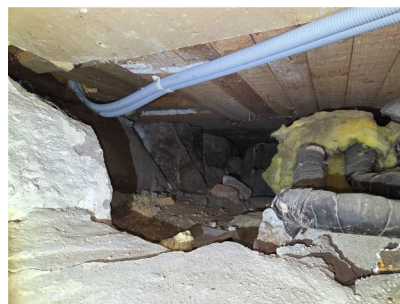
Torpargrunden är inte besiktningsbar på grund av låg höjd.

Vid kontroll av konstruktion mättes fuktkvoten i undersidan av golvbjälklaget intill källaren till 11-13%.

Torpargrunder med bjälklag av organiskt material har ofta fuktskador på grund av naturlig fuktpåverkan. Detta kan resultera i mikrobiella skador (angrepp av mikroorganismer) och, i värsta fall, rötskador. Mikrobiell lukt kan då spridas till boendemiljön. Grunden har inte kunnat besiktigas i sin helhet eftersom den inte är krypbar.

Vi rekommenderar en kompletterande besiktning när grunden har gjorts krypbar.

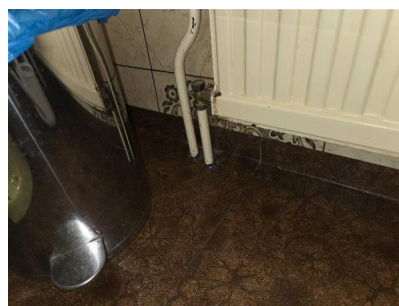
Våtutrymmet har äldre yt-/tätskikt.  
Rörgenomföringar förekommer i utrymmet nära golv-/väggvinkel.  
Klämringarna sitter löst i golvbrunnarna.  
Golvlutningen är lokalt bristfällig mot golvbrunnen.  
Otätheter noteras i väggbeklädnaden under handfatet.

Eftersom funktionen, som innebär att ytskiktet/tätskiktet ska vara vattentätt, kan vara nedsatt och brister förekommer finns en ökad risk att vatten tränger igenom ytskiktet/tätskiktet med vattenskador i omkringliggande konstruktioner som följd.

Vid fuktindikering i utrymmet kunde inga förhöjda fuktindikationer påvisas.
