# Besiktningsprotokoll

Försäkringsbesiktning för Anticimex Säljarförsäkrat

| Fastighetsadress:<br>Logvägen 45 | |

| Besiktningsdatum:<br>2026-07-17 | Protokollnummer:<br>69810438 |

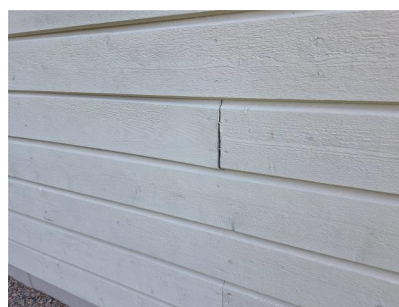
En mindre spricka noteras i fasaden mot söder.

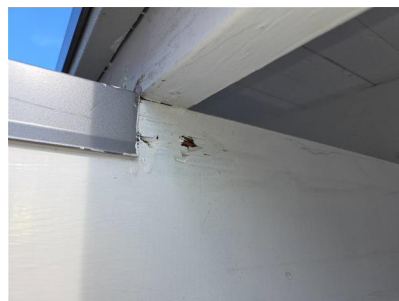
Fastighetsägarna, tillsammans med flera andra fastighetsägare i området, är involverade i en pågående tvist avseende rötskador på bärande balkar i carporten.

Rötskada noteras lokalt i bärlinan till takbalkarna.

Se vidare under "Insamling av upplysningar och handlingar".

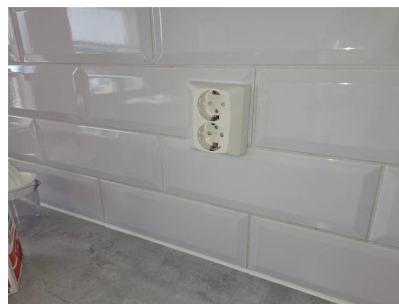
Eluttaget på stänkskyddet sitter något löst.

Vid fuktindikering mot golvytan framför diskbänkskåpet samt vitvaror kunde inga förhöjda fuktindikationer påvisas.

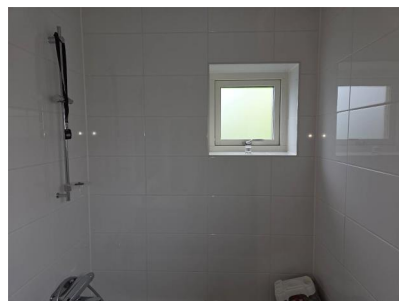
Fönstrets placering i våutrymmet utgör en risk för fuktskador i fönster- och väggkonstruktionen.

Vid fuktindikering i utrymmet kunde inga förhöjda fuktindikationer påvisas.

För att minska risken för fuktskador på fönster och väggkonstruktion rekommenderas att man skyddar fönstret mot vattenbegjutning.

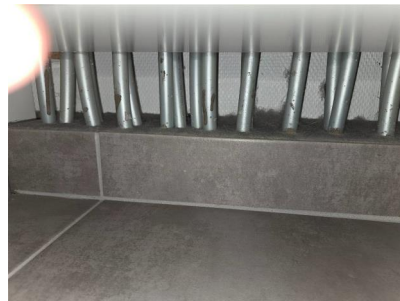
Rör genomföringar förekommer i gjutna klackar i golvet.

Rör genomföringar i golvet medför en ökad risk för att vatten tränger ner i omkringliggande konstruktioner och orsakar fuktskador.

Vid fuktindikering i utrymmet kunde inga förhöjda fuktindikationer påvisas.
