# Besiktningsprotokoll

Försäkringsbesiktning för Anticimex Säljarförsäkrat

| Fastighetsadress:<br>Simmarevägen 7 | |

| Besiktningsdatum:<br>2026-09-07 | Protokollnummer:<br>69911028 |

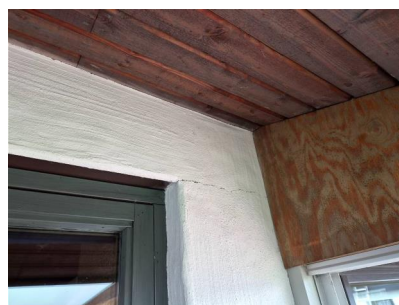
Spricka i puts vid uterum.

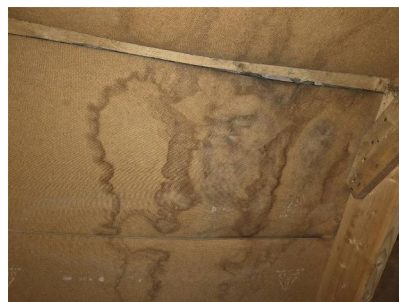
Underlagstaket består av träfiberskivor.  
Missfärgningar förekommer. Vid stickprovsvis fuktindikering kunde inga förhöjda värden uppmätas.

Eftersom underlagstaket består av träfiberskivor utan yttre täckning av papp under takbeklädningen, finns risk vid ogynnsam väderlek att regnvatten/snö tränger in i skivskarvar med läckage på vindsutrymmet som följd. Med tiden kan även träfiberskivorna drabbas av fuktskador.

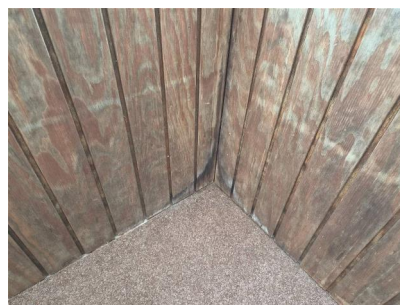
Missfärgningar på väggbeklädnad i uterum.

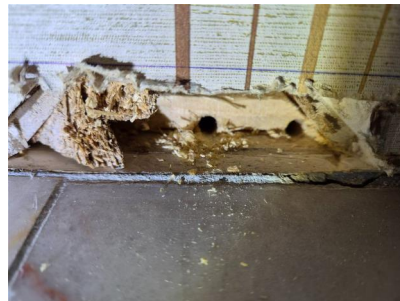
Vid kontroll av konstruktion togs ett provhål upp i den västra ytterväggen i klädkammaren.

Väggen består av en gipsskiva och spånskiva på en träregelstomme.

Syllen ligger nedsänkt vilket begränsar inspektionen av denna.

15-17% fuktkvot uppmättes i syllen.

Ingen avvikande lukt kunde kännas från provhålet.

Det finns risk för mikrobiell tillväxt om den relativa fuktigheten (RF) i luften är över 75%, vilket i gran- och furuvirke motsvarar en fuktkvot (FK) på ca 17%.

Aktuell byggnad är grundlagd med betongplatta på mark. Risken med detta rundläggnings sätt består i att väggsyllar riskerar att drabbas av fuktskador på grund av naturlig fuktpåverkan om fuktskyddet är bristfälligt utfört alternativt saknas. Fuktvandring kan ske från marken genom betongen till organiskt material genom så kallad kapillärsugning och diffusion, vilket kan leda till skador med lukt av mikrobiell karaktär. Om väggsyllarna är tryckimpregnerade kan även en kemisk lukt förekomma.

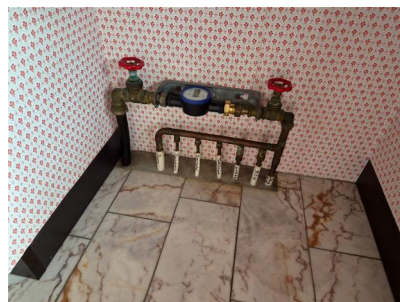
Rör genomföringar finns i golvet.

Fuktindikering i utrymmet gav inga förhöjda fuktindikationer

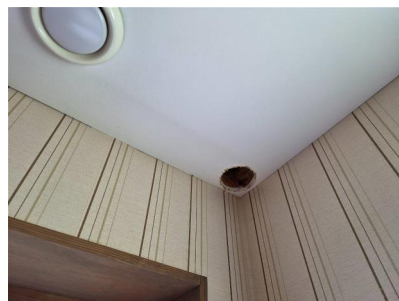
Hål upptaget i taket.

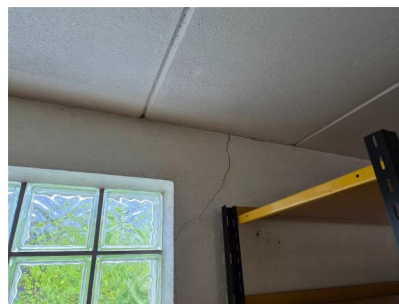
Spricka i den östra väggen.

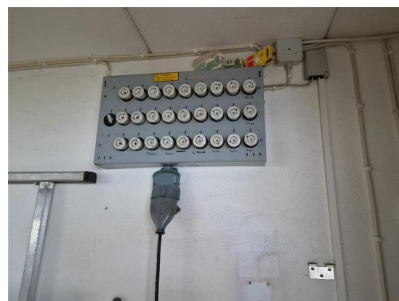
3-fasuttag i metall finns.

Denna typ av uttag tillverkas inte längre då de anses medföra en stor risk för personskada.

Kontakta en elektriker för kontroll och åtgärd.

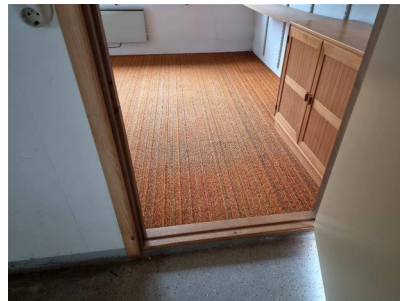
Betongplatta på mark med uppreglat golv finns.

Befintlig golvkonstruktion och eventuella väggsyllar riskerar att drabbas av fuktskador på grund av naturlig fuktpåverkan. Detta i sin tur kan leda till mikrobiella skador (angrepp av mikroorganismer) som kan resultera i att mikrobiell lukt sprids till boendemiljön. Om golvkonstruktion och syllar är tryckimpregnerade kan även en kemisk lukt förekomma.
