Besiktningssprotokoll

Försäkringsbesiktning för Anticimex Säljarsförsäkrat

Fastighetsbeteckning: Larven 1	
Fastighetsadress: Kardvägen 7	
Postnummer: 302 25	Ort: Halmstad

Besiktningdatum: 2026-06-04	Protokollnummer: 69747327
Temperatur: 15 °C	Väderlek: Molnigt
Tekniker: Petter Bundesen	
E-post: petter.bundesen@anticimex.se	
Kontor: Halmstad	
Närvarande: Fastighetsägaren

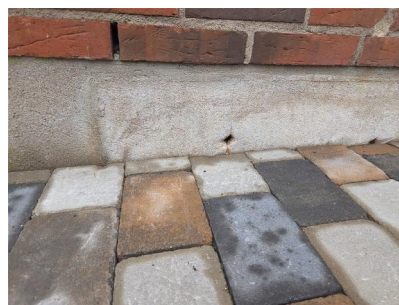
Ett mindre hål noteras i sockeln mot väster.
Sprickor förekommer lokalt i sockeln.

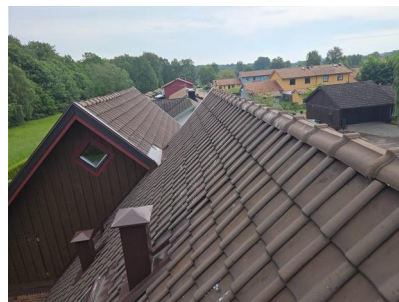
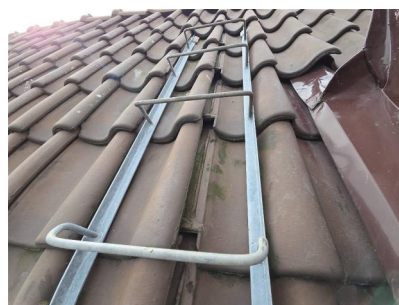
Yttertaket är från byggnationen.
Nocktätning finns inte och nockspiken har bitvis krupit upp.
Tegelpannor ligger bitvis ojämnt och otätheter noteras.

Takpannor, plåtdetaljer och underlagspapp har enligt vår bedömning en begränsad livslängd. Eftersom husets taktäckning är äldre har det ett minskat motstånd mot vatteninträngning. Detta i sin tur kan leda till fuktskador på träläkt och vidare ner i underliggande konstruktioner.

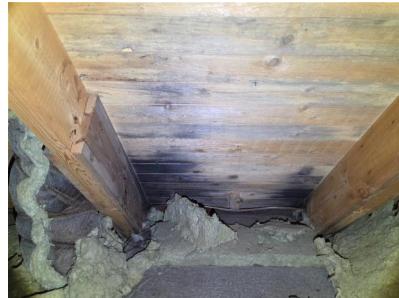
Mikrobiell påväxt/konvektionsskador finns lokalt på underlagstaket.

Detta kan vara ett tecken på att vinden tillförs fukt inifrån bostaden.
Observera att besiktning av bostadens ventilationssystem inte har ingått i uppdraget.

För att komma tillrätta med detta kan fuktillförseln inifrån bostaden behöva minskas. Det kan göras genom att ventilationen i bostaden förbättras samt att eventuella otätheter i vindsbjälklaget (tak-/väggvinklar, taklucka med mera) tätas. Läs Anticimex faktablad om uppvärmda vindsutrymmen för tips och råd.

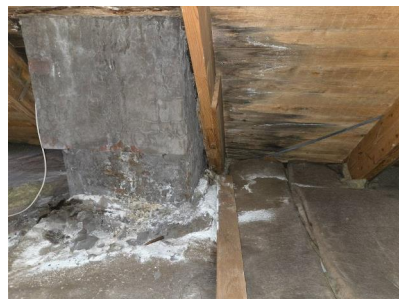
Missfärgningar och kalk- och saltutfällningar noteras intill murstocken.
Vid fuktindikering mot missfärgningarna kunde inga förhöjda fuktindikationer påvisas.

Missfärgningar kan bero på olika saker, och kan vara ett tecken på en tidigare eller ett pågående läckage.

Vi rekommenderar en fördjupad undersökning för att bedöma orsak och omfattning.

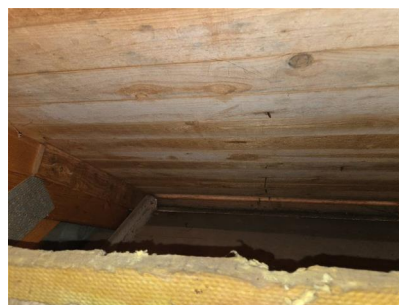
Mikrobiell påväxt noteras lokalt på underlagstaket.
Se under Utvändigt / Nockvind.

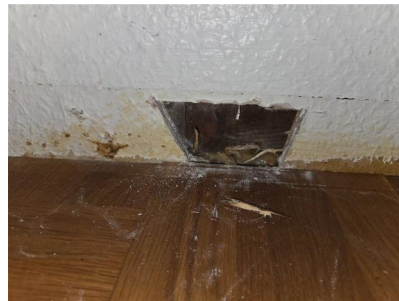
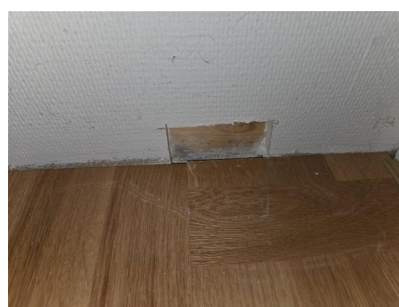
Kontroll av konstruktion: Ett provhål togs upp i nederkant av ytterväggen i vardagsrummet mot norr. Syllen består av rötskyddsbehandlat trä och ligger troligtvis på distanser 1-2 cm över betongplattans överkant. Det går inte att avgöra om syllens distanser är placerade på en fuktspärr. En avvikande kemisk lukt kändes från provhålet samt från medtagen provbit från syll.

Fuktkvoten i syllens uppmättes till 14%.

Ett provhål togs upp i nederkant av innerväggen i trappförrådet. Syllens består av tillsynes obehandlat trä och ligger med sin undersida i nivå med betongplattans överkant. Syllens är placerad direkt mot betongen. Ingen avvikande lukt kändes från provhålet.

Fuktkvoten i syllens uppmättes till 11%.

Risk för mikrobiell tillväxt föreligger om den relativa fuktigheten (RF) i den omgivande luften är över 75% vilket i gran och furuvirke motsvarar en fuktkvot (FK) på ca 17%. Vid en långvarig fuktkvot på >28% finns risk för rötskador.

Vi rekommenderar en fördjupad undersökning för att bedöma orsak och omfattning av den avvikande lukten. Det är viktigt att tänka på att denna rekommendation om fördjupad undersökning gäller hela grundläggningen.

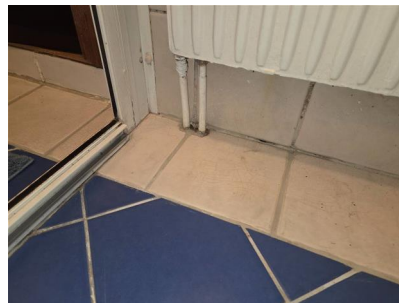
Rör genomföringar finns i duschzonen nära golv-/väggvinkel. Klämringen i golvbrunnen är något lös. En del av utrymmet är avskärmat med en tät sarg till golvbrunnen.

Bristerna medför ökad risk att vatten kan tränga ner i bakomliggande konstruktioner med fuktrelaterade skador som möjlig följd.

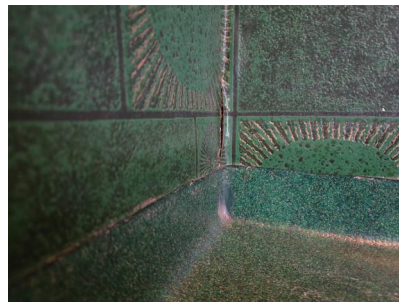
Våtutrymmet har äldre yt-/tätskikt. Otätheter noteras lokalt i golv-/väggbeklädnaden i duschzonen. Klämringen i golvbrunnen sitter något löst. Golvlutningen utanför duschzonen är bristfälligt utförd mot golvbrunnen.

Eftersom funktionen, som innebär att ytskiktet/tätskiktet ska vara vattentätt, samt bristerna som noterats finns en ökad risk att vatten tränger igenom ytskiktet/tätskiktet med vattenskadorna i omkringliggande konstruktioner som följd.
