# Besiktningsprotokoll

Försäkringsbesiktning för Anticimex Säljarförsäkrat

| Fastighetsadress:<br>Bäskvägen 15 | |

| Besiktningsdatum:<br>2024-10-16 | Protokollnummer:<br>68590180 |

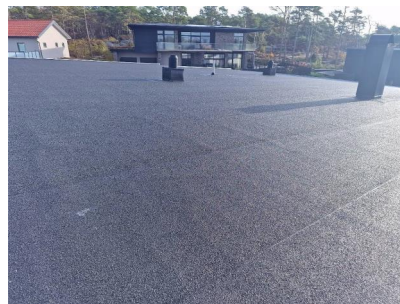
En rörgenomförelse troligtvis avloppsluftaren har ingen huv.

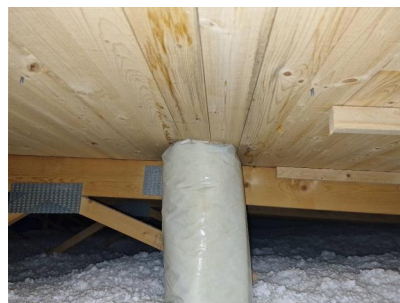
Vinden är av utrymmesskäl endast besiktigad från luckor i förrådet på entréplan samt sovrums 1 på övre plan.

Fuktkvoten uppmättes i underlagstaket till 10-12 %.

Det finns risk för mikrobiell tillväxt om den relativa fuktigheten i luften är över 75 %, vilket i gran- och furuvirke motsvarar en fuktkvot på cirka 17 %.

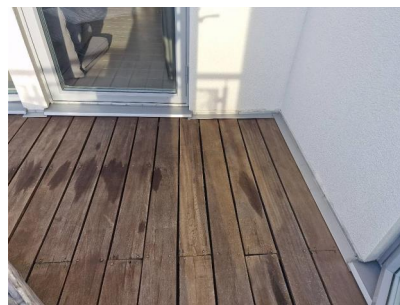
Pappen under balkongens trall är ej besiktigad.

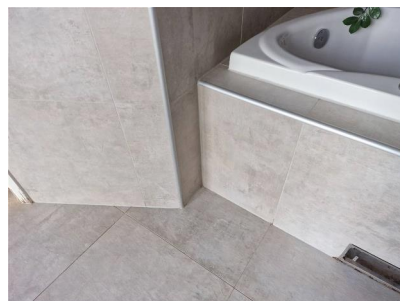
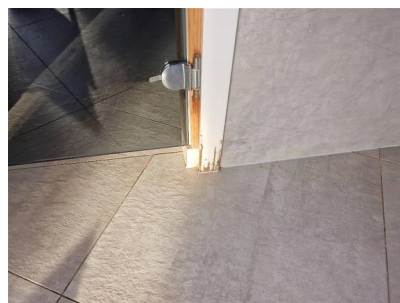
Golvfallet utanför duschen leder mot bastun som saknar golvbrunn.

En lågpunkt finns i golvet vid badkarets vänstra hörn.

Brister i golvets och/eller tätskiktets lutning medför risk för att vatten tränger in i omkringliggande konstruktioner/utrymmen vilket i sin tur orsakar fuktrelaterade skador. Det medför också ökad risk för att vatten blir stående i golvets lågpunkter, vilket kan orsaka missfärgningar på klinker/fogar samt att "unken" lukt uppstår.

Bomljud finns på klinkerplatta i duschen.

Felet som uppstått är att vidhäftningen mellan klinker och underlag har upphört. Sk "bom/ bomljud".

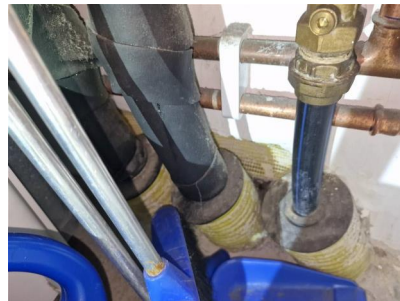
-Utrymmet saknar tätskikt och uppvik mot väggar.

-Rörgenomföringar finns i golvet och nära varandra och väggen.

När tätskikt saknas och rörgenomföringar finns i golvet utan släta rörgenomföringshylsor avviker det från de branschregler som gällde då utrymmet renoverades/byggs. Bristerna medför en ökad risk för att vatten tränger ner i omkringliggande konstruktioner och orsakar fuktskador. Om dessa regler och anvisningar inte följs och en skada inträffar riskerar man att få nedsatt eller utebliven skadeersättning från sitt försäkringsbolag.

Fog som bider gräns mot golvbrunnen förkommer.

Bristande golvfall mot golvbrunn finns i utrymmet.

Bristerna i våtutrymmet medför en ökad risk att vatten tränger igenom yt- och tätskiktet med vattenskador i omkringliggande konstruktioner som följd. Detta kan i sin tur leda till mikrobiella skador.

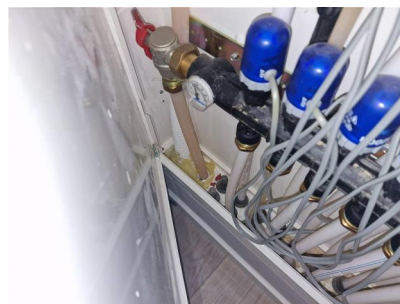
Se under rubrik "1. Insamling av upplysningar" för information om rörslitsens skvallerrör.
