## ÖVERLÅTELSEBESIKTNING SÄLJARFÖRSÄKRING +

### HALMSTAD EKETÅNGA 3:132

Hamiltons väg 46  
302 92 HALMSTAD

2026-10-17

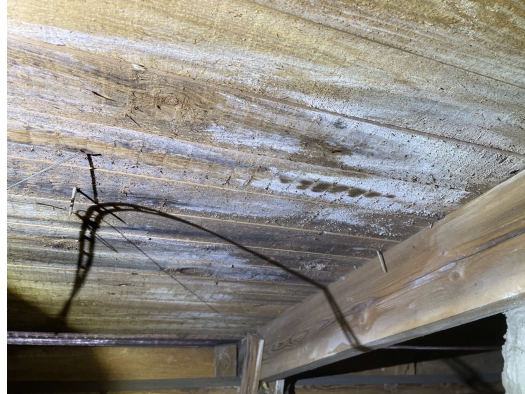
##### **Mikrobiell påväxt på råspont.**

Den upptäckta mikrobiella påväxten på underlagstaket indikerar att vinden periodvis tillförs eller har tillförts fukt inifrån bostaden, som den kallare delen av året kondensera mot underlagstaket (sk konvektionsskada).

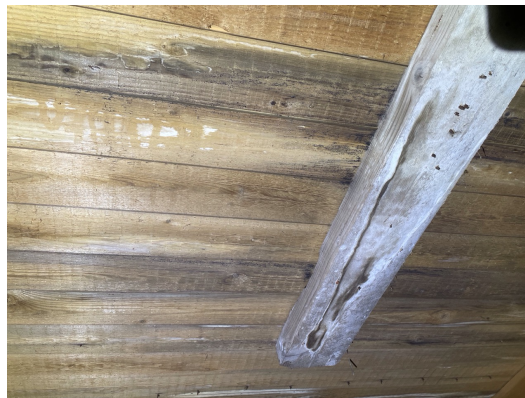
##### **Missfärgningar.**

Missfärgningar har observerats. Dessa missfärgningar var torra vid besiktningsstillfället.

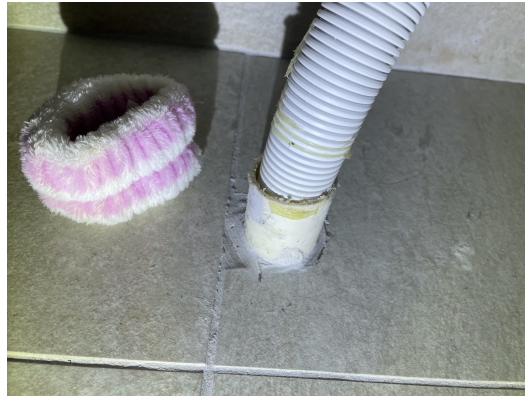
### **Avsaknad av avloppsstos.**

Avloppsstos, avloppsrör eller hylsor ska sticka upp 40 mm över golv när tätskikt installeras. Då avloppsstos saknas finns risk för att fukt tränger in och orsakar förhöjda fuktvärden i närliggande konstruktioner.

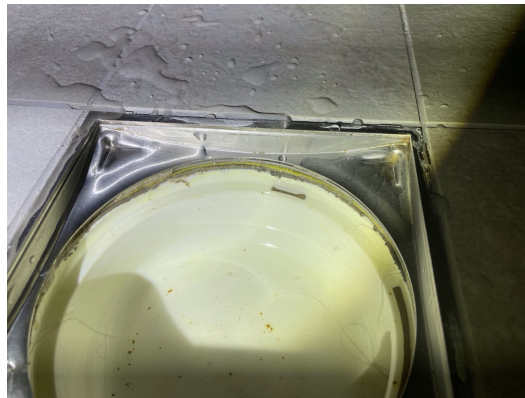
### **Brunnsmanschetten är avslutad på ett felaktigt sätt.**

Då brunnsmanschetten är avslutad på ett felaktigt sätt (sticker ut under klämring) och inte enligt monteringsanvisningen, finns det risk att klämringen inte fäster i sitt koniska säte.

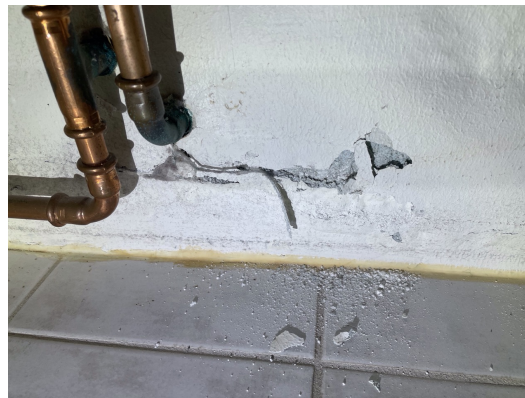
#### **Putssläpp och mineralutfällningar i källare.**

Putssläpp och mineralutfällningar är oftast en följd av att väggarna kapillärt suger vatten från angränsande mark.

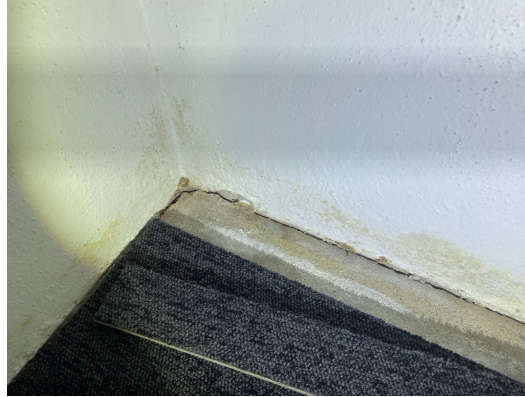
### Mikrobiell påväxt.

Då det vid besiktingen upptäcktes mikrobiell påväxt i utrymmet indikerar detta på att fuktig luft inte ventilerats ut korrekt under en längre tid. Luftfuktighetsmätning visar på värde över gränsvärde.

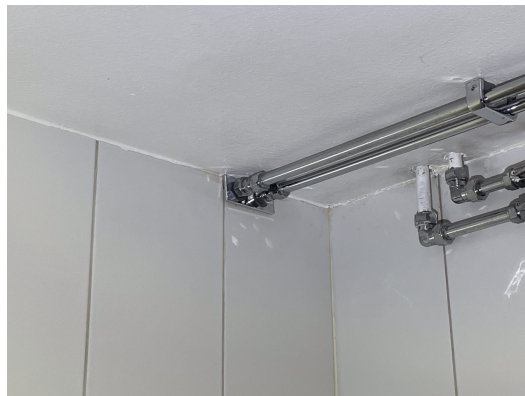
### Rör genomföringar nära vägg.

Avstånd mellan vägg eller golv understiger 6 cm. Detta är inte enligt monteringsanvisningarna i Säker Vatten.

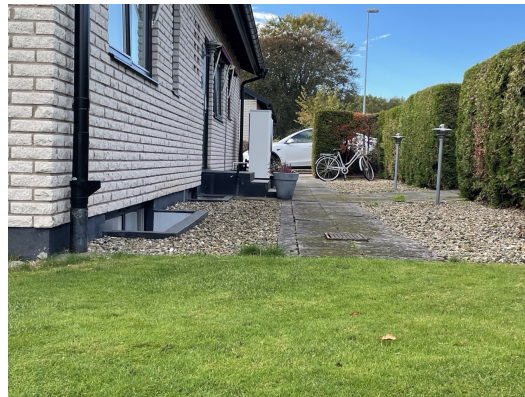
### Avledning av ytvatten.

Marken intill byggnaden lutar mot grundmuren vilket leder till ökad fuktstatus i grundmuren.

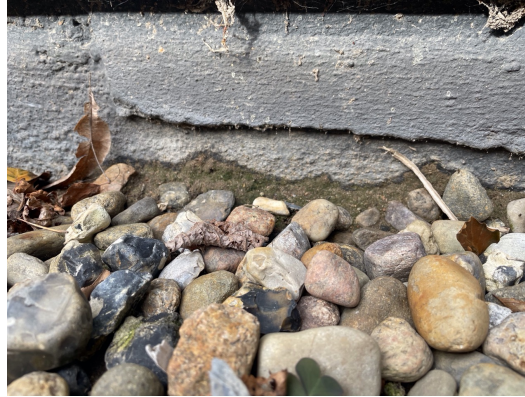
**Putssläpp på grundmur.**

Då putsen släpper på grundmur har denna benägenhet att ta upp mer vatten vid nederbörd.

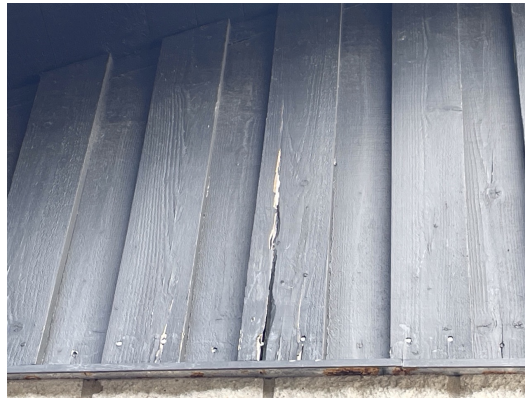
**Rötskador.**

I trä som har rötskador så försämras hållfastheten. Detta medför ökad risk för att fukt tränger in i angränsande konstruktion.

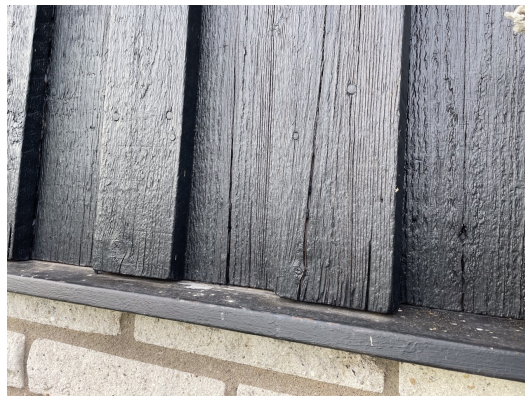
**Torrspäckor.**

Då det noterats torrspäckor på fasadpanelen finns det risk för högre fuktupptag i dessa delar.

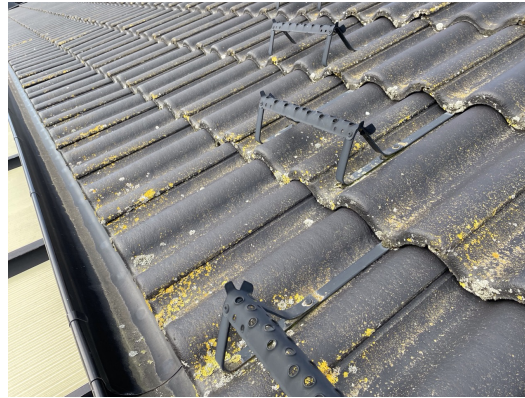
#### **Mossa på takpannor.**

Mossa på takpannor binder fukt och försämrar avrinningen, under vintertid kan mossan även orsaka frostsprängningar i takpannorna.

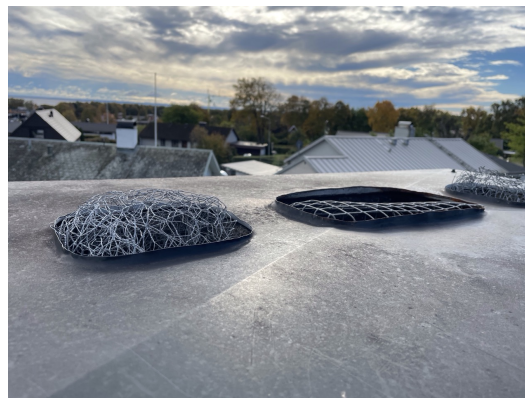
#### **Skorsten utan huv.**

Då huv saknas på skorsten kan nederbörd ta sig in i ventilationsrör och öka fuktbelastningen i angränsande konstruktioner.

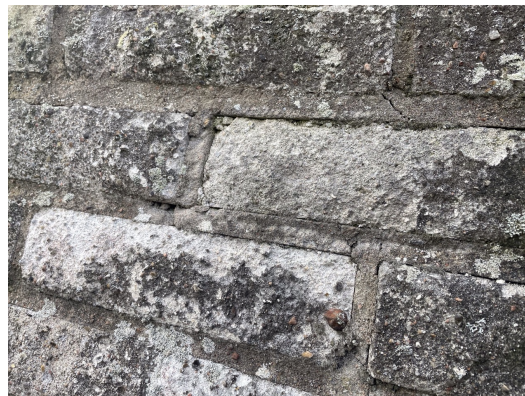
#### **Murstock.**

Då brister i murstockens ytskikt har noterats, finns det en risk att vatten tränger in i konstruktionen och utsätter denna för förhöjd fuktstatus.

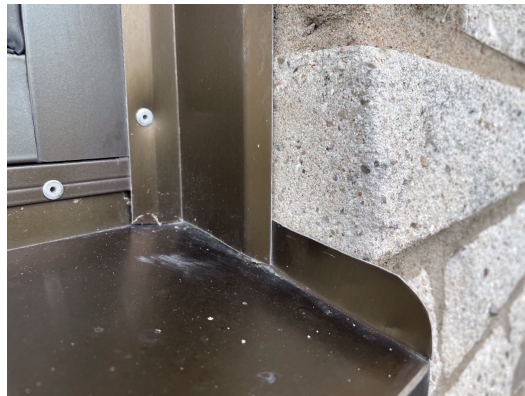
##### **Otättheter i anslutning av plåtbleck (trähus).**

Då otättheter i anslutning mellan fönstrets plåtbleck och fasad noterats, finns risk att vatten tränger in och orsakar förhöjd fuktstatus.

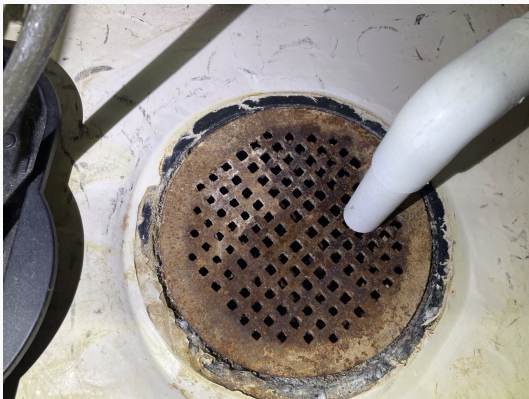
| Notering | <p><b>Allmänt</b></p> <p>Avloppsinstallationen är av gjutjärn som anses vara en äldre installation. En installation av äldre karaktär löper större risk för att brister uppstår, vilket kan leda till ökad fuktbelastning i angränsande konstruktioner.</p> |

| Slutsats & rekommendationer | <p>Då vatten och avloppsinstallationen bedöms vara äldre och kan ha uppnått sin tekniska livslängd rekommenderas översyn med behörig fackman för fastställande av eventuellt åtgärds- och/eller utbytesbehov.</p> |
