# Besiktningsprotokoll

## Försäkringsbesiktning för Anticimex Säljarförsäkrat

| Fastighetsadress:<br>Mastvägen 6 | |

| Besiktningsdatum:<br>2026-09-14 | Protokollnummer:<br>69938785 |

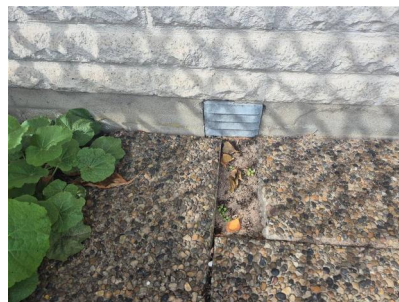
Ventiler i sockeln åt söder är placerade under mark.

Detta innebär en ökad fuktbelastning mot grunden vilket i sin tur kan orsaka fuktskador i golvbjälklaget/huset.

Sprickor noteras i sockeln.

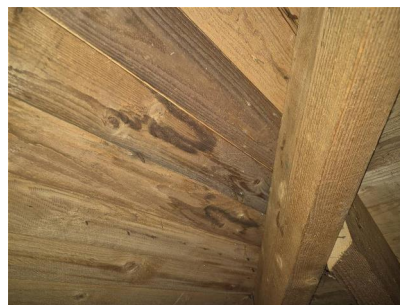
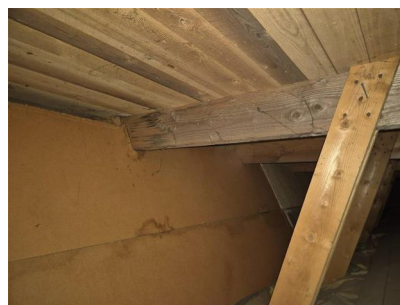
Enstaka missfärgningar noteras på underlagstaket.

Detta kan vara ett tecken på ett tidigare eller ett pågående läckage.

Vid fuktindikering mot missfärgningarna kunde inga förhöjda indikationer påvisas.

Det rekommenderas att kontakt tas med fackman för kontroll av orsaken till och omfattningen av missfärgningarna samt bedömning av lämpliga åtgärder.

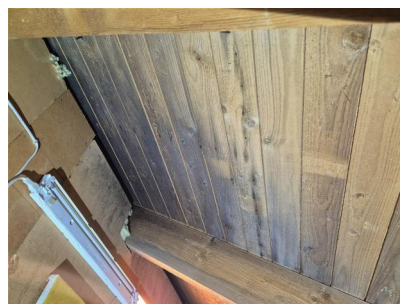
Mikrobiell påväxt finns på underlagstaket.

Detta kan vara ett tecken på att vinden tillförs fukt inifrån bostaden. Observera att besiktning av bostadens ventilationssystem inte har ingått i uppdraget.

För att komma tillrätta med detta kan fuktillförseln inifrån bostaden behöva minskas. Det kan göras genom att ventilationen i bostaden förbättras samt att eventuella otätheter i vindsbjälklaget (tak-/väggvinklar, taklucka med mera) tätas. Läs Anticimex faktablad om ouppvärmda vindsutrymmen för tips och råd.

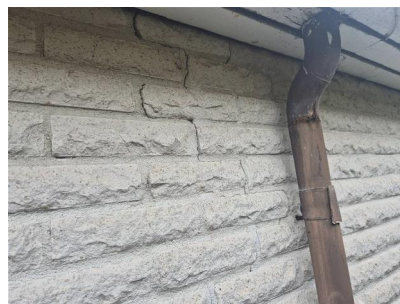
Takpappen bedöms vara äldre.  
Lövsil finns inte till stupröret.  
Stupröret är bitvis rostangripet.  
Träpanelen avslutas för nära marken.

Bristerna medför ökad risk att vatten kan tränga ner i bakomliggande konstruktion med fuktrelaterade skador som möjlig följd.

Taksargen är i behov av målning/underhåll, rötskador förekommer.  
Sprickor noteras i betongplattan utanför garageporten.  
Sprickor finns i stenfasaden åt öster.  
I garaget finns trycksatt vatten.

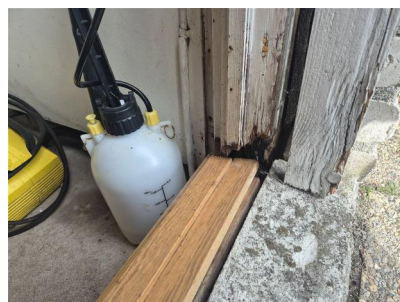
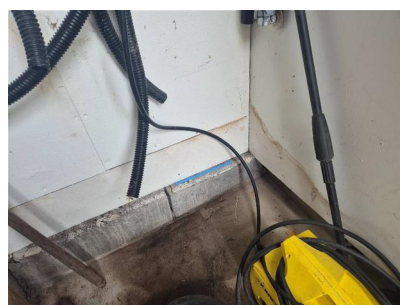
Rötskador noteras i dörrkarmen och intilliggande väggregel.  
Missfärgningar förekommer på väggar.

Vid fuktindikering mot missfärgningarna kunde inga förhöjda indikationer påvisas.

Det rekommenderas att kontakt tas med fackman för kontroll av orsaken till och omfattningen av rötskadorna/missfärgningarna samt bedömning av lämpliga åtgärder.

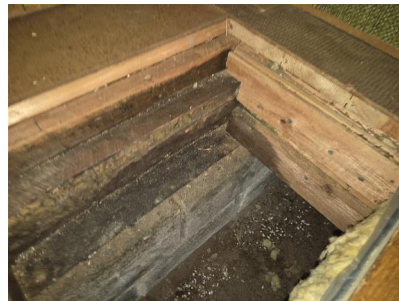
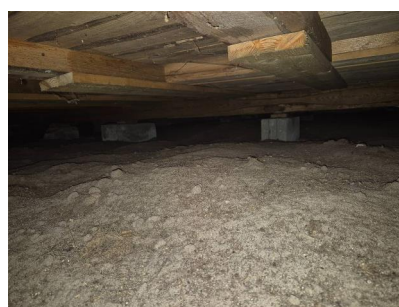
Större delen av huset är grundlagd med en krypgrund. En lucka finns i i golvet i ett garderobsutrymme i köket. Grunden är endast inspekterad från luckan då den är för trång. Avståndet mellan marken och bjälklaget är ca 40 cm vid luckan. Längre in i grunden bedöms utrymmet vara ännu mindre, vilket begränsar inspektionsmöjligheterna.

Marken i grunden består av sand, grundmur av betonghålstén och blindbotten av brädor. Syllén ligger på grundmuren med en mellanliggande papp. Syllén och bjälklagets ändar är till synes behandlade med träskyddsmedel. Fuktkvoten i blindbottenläkt och syll uppmättes till 25%. En avvikande lukt upplevs från grunden.

Risk för mikrobiell tillväxt föreligger om den relativa fuktigheten i den omgivande luften är över 75% vilket i gran- och furuvirke motsvarar en fuktkvot på ca 17%. Vid en långvarig fuktkvot på >28% finns risk för rötskador.

För att utreda orsaken till och omfattningen av den förhöjda fuktkvoten och den avvikande lukten rekommenderas att grunden görs tillgänglig och en fördjupad undersökning utförs.

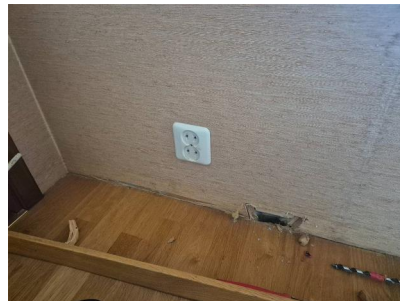
En avvikande lukt upplevs i groventrén.

I vardagsrummets yttervägg åt väster demonterades golvlisen och ett provhål gjordes i väggen. Den till synes träskyddsbehandlade syllen ligger nedsänkt med sin ovansida ca 13 cm under invändig golvnivå. Via provhålet går det inte att avgöra om det finns någon mellanliggande fuktspärr mot betongplattan. Fuktkvoten i syllen uppmättes till över 28 %. En avvikande lukt kunde upplevas från provhålet.

Risk för mikrobiell tillväxt föreligger om den relativa fuktigheten i den omgivande luften är över 75% vilket i gran- och furuvirke motsvarar en fuktkvot på ca 17%. Vid en långvarig fuktkvot på >28% finns risk för rötskador.

För att utreda orsaken till och omfattningen av den förhöjda fuktkvoten och den avvikande lukten rekommenderas att en fördjupad undersökning utförs.

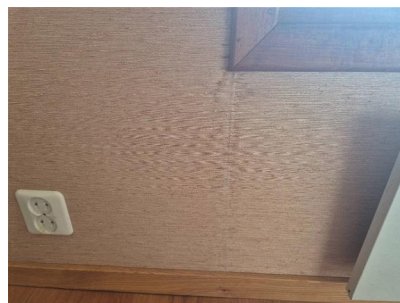
Missfärgningar noteras på väggen under fönsterna åt väster. Dessa har enligt fastighetsägaren uppstått då kondensvatten runnit från fönsterna ner på väggen.

Missfärgningar finns även på golvet vid fönsterna som enligt fastighetsägaren uppstått när man vattnat krukväxter.

Vid fuktindikering mot missfärgningarna kunde inga förhöjda indikationer påvisas.

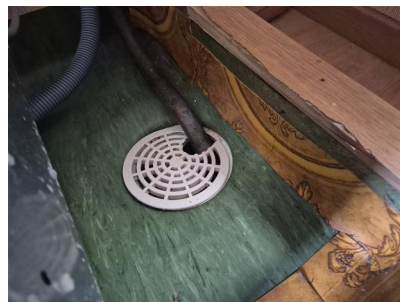
Större delen av golvet i utrymmet består av parkett/laminat, endast där tvättmaskinen står finns ett tätskikt med uppvik. tätskiktet är av äldre modell. Golvbrunnen består av en rostangripen gjutjärnsbrunn där klämringen sitter löst.

Då tätskiktet är äldre samt har de brister som noterats innebär det en ökad risk att vatten tränger igenom ytskiktet/tätskiktet med vattenskador i omkringliggande konstruktioner som följd.

Vid fuktindikering i utrymmet kunde inga förhöjda indikationer påvisas.

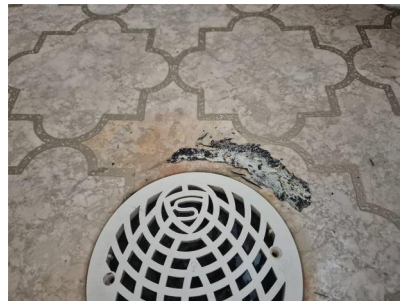
Utrymmet har äldre yt-/tätskikt.  
Gjutjärnsbrunnen är rostangripen.  
Lagningar finns i våtrumsmattan runt golvbrunnen.

Vid fuktindikering i utrymmet kunde förhöjda indikationer påvisas på golvet intill golvbrunnen.

Kontakta en behörig våtrumsentreprenör för en renovering. I samband med renoveringen bör omkringliggande konstruktioner kontrolleras för att upptäcka eventuella följdskador.
