Besiktningsprotokoll

Försäkringsbesiktning för Anticimex Säljarförsäkrat

Fastighetsbeteckning: Snippen 29	
Fastighetsadress: Silvergatan 4	
Postnummer: 313 32	Ort: Oskarström

Besiktningsdatum: 2026-10-13	Protokollnummer: 69999963
Temperatur: 8 °C	Väderlek: Mulet
Tekniker: Petter Bundesen	
E-post: petter.bundesen@anticimex.se	
Kontor: Halmstad	
Närvarande: Fastighetsägaren

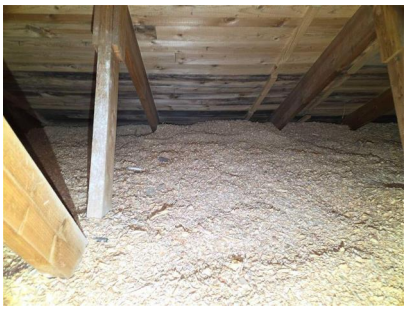
Mikrobiell påväxt finns lokalt på underlagstaket.

Detta kan vara ett tecken på att vinden tillförs fukt inifrån bostaden. Observera att besiktning av bostadens ventilationssystem inte har ingått i uppdraget.

För att komma tillrätta med detta kan fukttillförseln inifrån bostaden behöva minskas. Det kan göras genom att ventilationen i bostaden förbättras samt att eventuella otätheter i vindsbjälklaget (tak-/väggvinklar, taklucka med mera) tätas. Läs Anticimex faktablad om ouppvärmda vindsutrymmen för tips och råd.

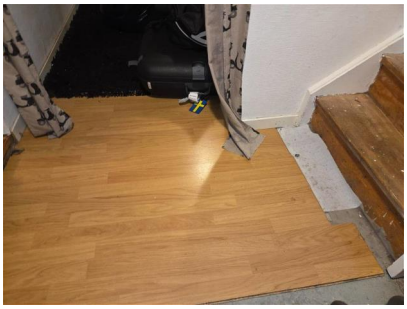
Sovrummet har ett uppreglat trägolv.
I hallen och i klädkammaren finns ett enklare klickgolv av trä.
I toaletten finns en plastmatta.
Tapet finns på flera källarväggar.

Kontroll av konstruktion:
Under ytskiktet i sovrummet finns träfiberskivor ovanpå ett regelverk av trä.
Listen demonterades vid dörren där man kunde se ovansidan av träfiberskivan.
En avvikande mikrobiell lukt kändes från springan och fuktkvoten i träfiberskivan uppmättes till 20%

Risk för mikrobiell tillväxt föreligger om den relativa fuktigheten (RF) i den omgivande luften är över 75% vilket i gran och furuvirke motsvarar en fuktkvot (FK) på ca 17%.

Då förhöjda fuktvärden och mikrobiell lukt noterats rekommenderas att organiska material och plastmattor som är monterade direkt mot betongplattan rivs ut. Underliggande ytor rengörs noggrant innan man eventuellt återställer med nya fukt- och luktsäkra konstruktioner.
